Vorstellung der baulichen Untersuchung  
der Sanierungsstudie

Stand 09/2022

# SANIERUNGSSTUDIE FREIBAD GNARRENBURG

Im Auftrag der Samtgemeinde Gnarrenburg

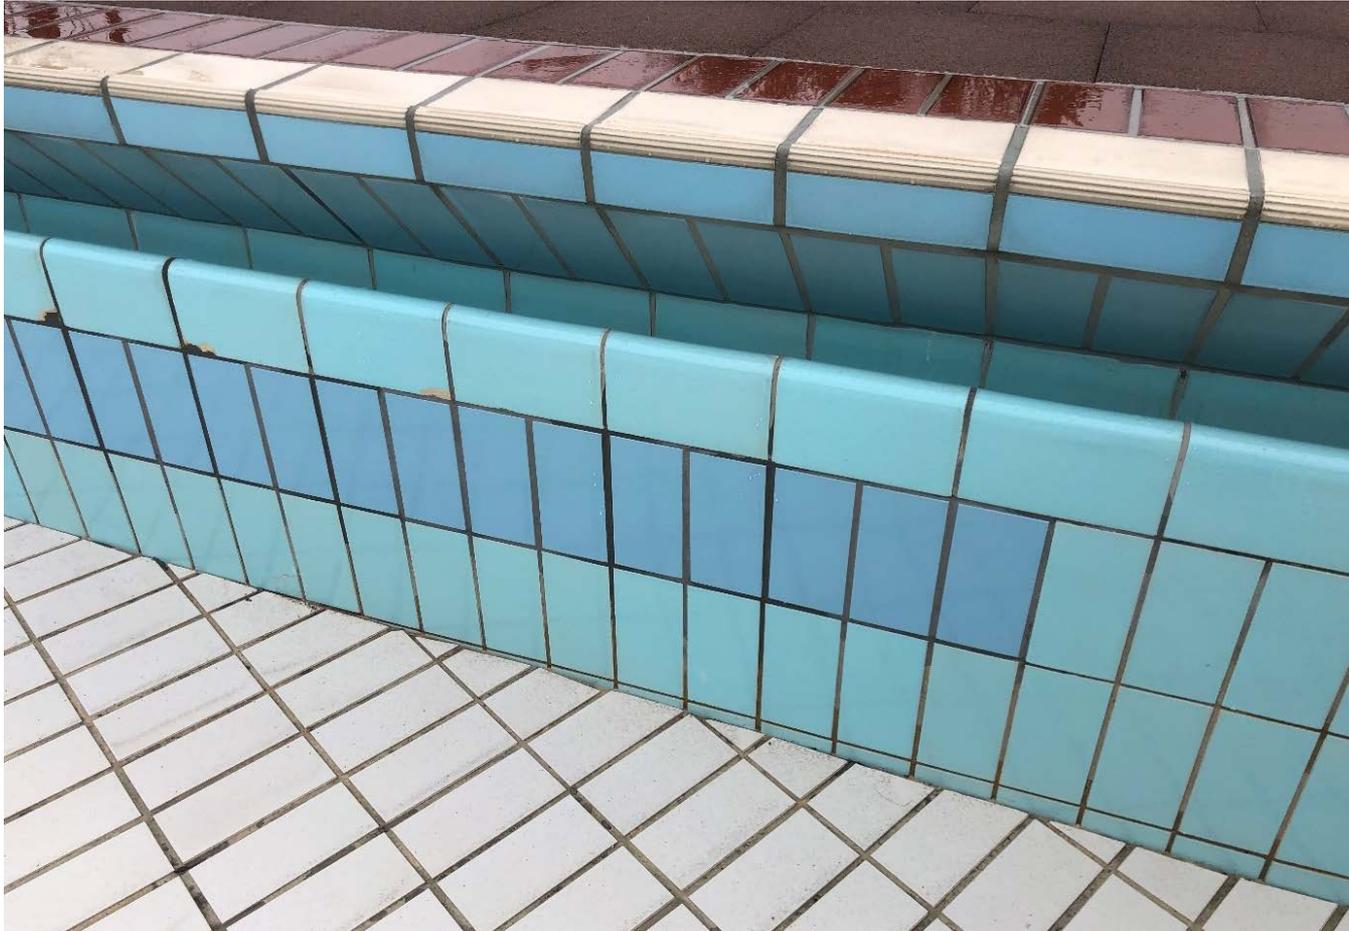
Blick auf den Beckenkopf mit dem Alten tief liegenden Wiesbadener. Die unterschiedlichen Fliesenfarben resultieren aus diversen wiederkehrenden Flickarbeiten.

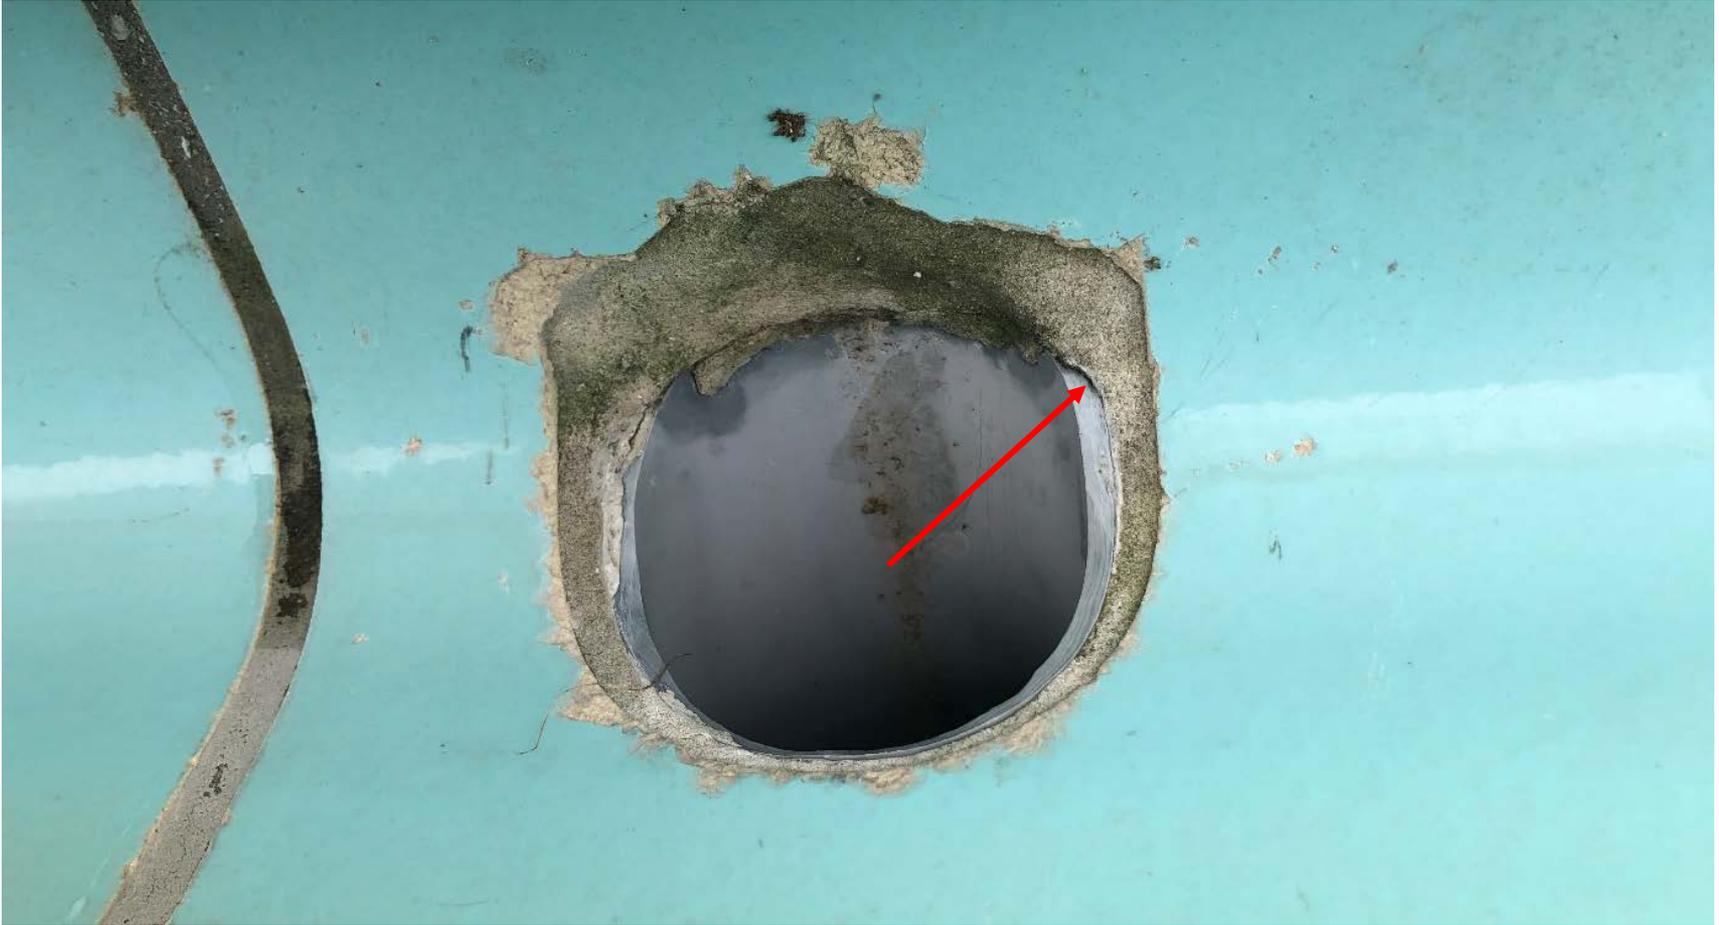
Die SBT-Rohre binden ohne Abdichtung in die Rinne ein.

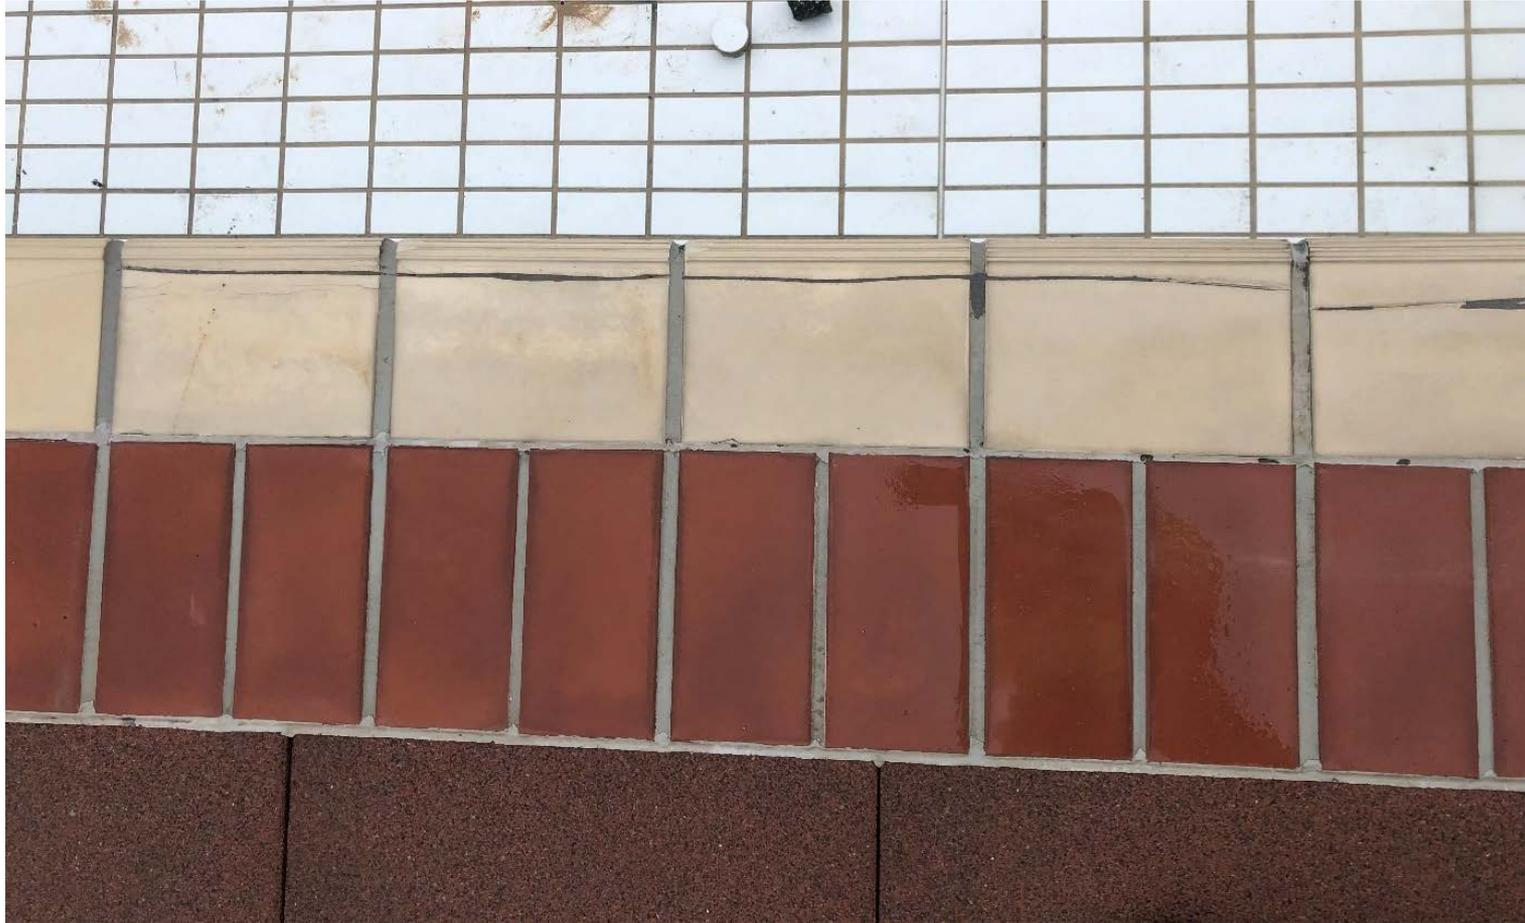
Die Fliesen auf dem Kopf weisen viele Schäden in Form von Längsrissen auf. Viele Fliesen liegen hohl (Klopfprobe).

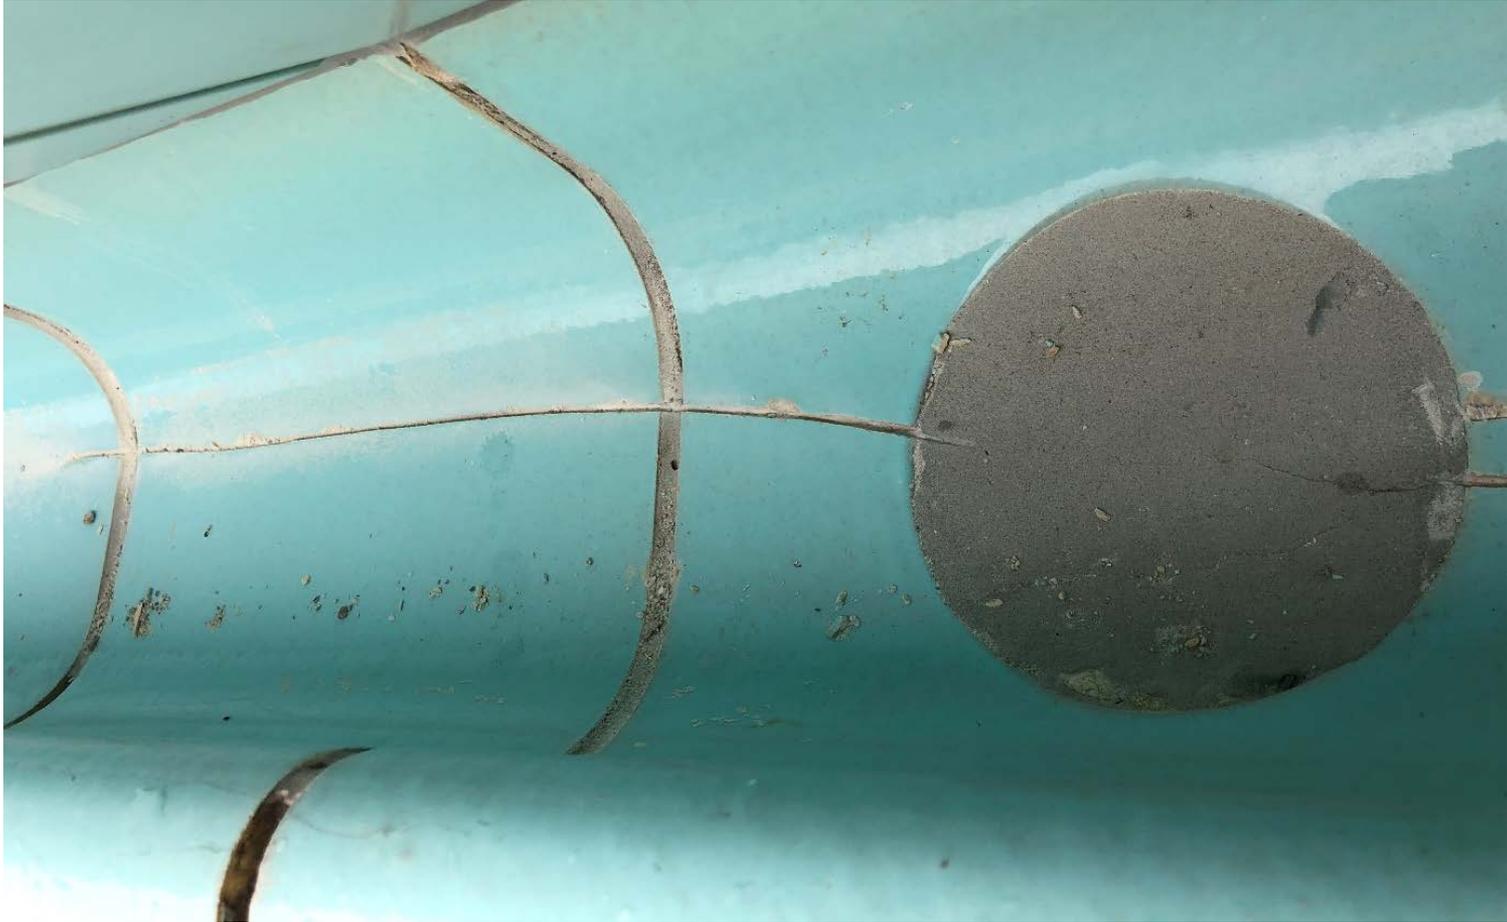
Auch im Rinnenformstein gibt es immer wieder Risse.

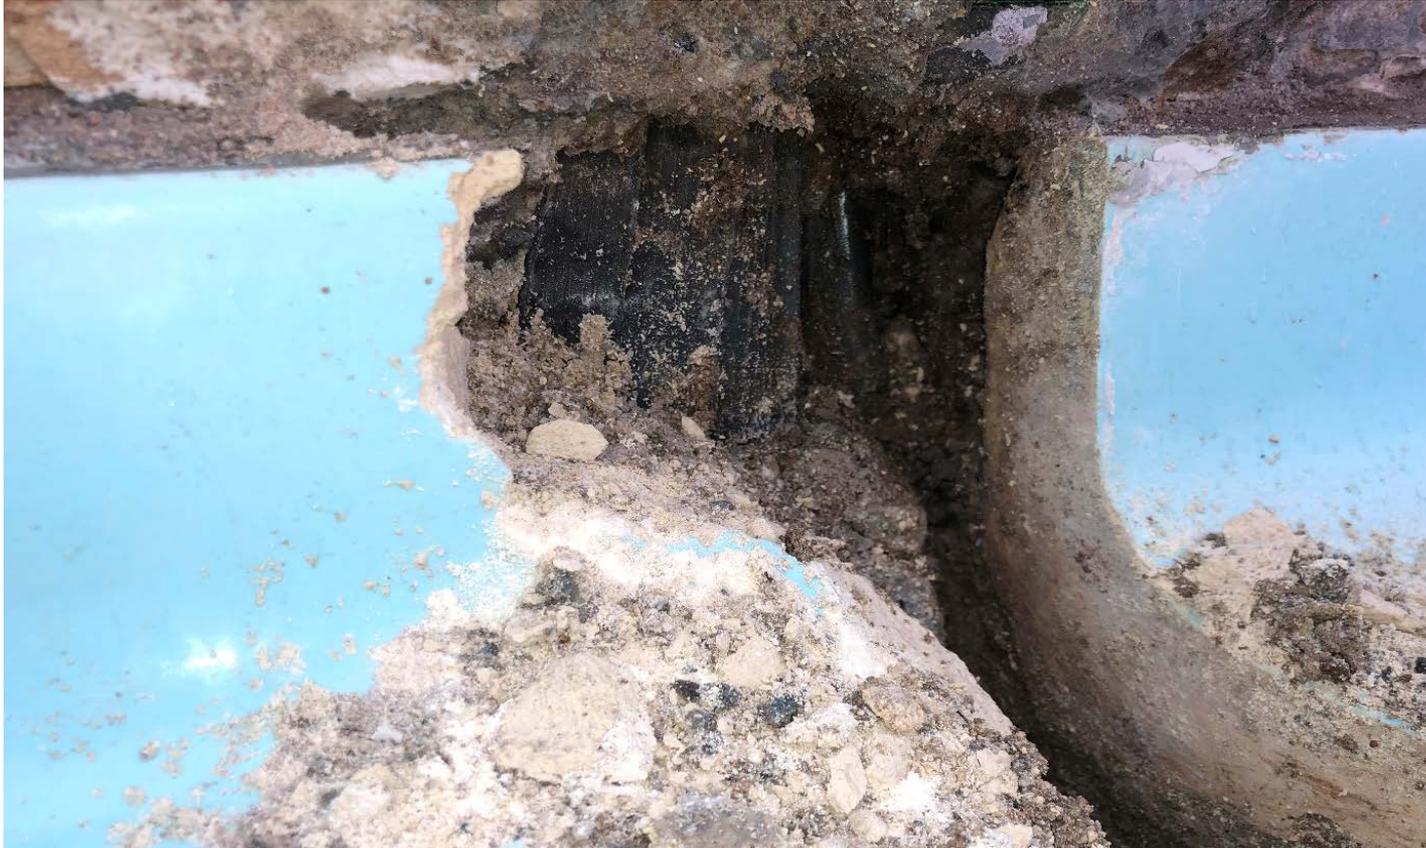
Eine Bauteilöffnung hinter der Wiesbadener Rinne zeigt, dass kein wirksamer Kapillarverguss da ist – nur ein Bitumenanstrich auf dem Beton und eine „scharfe“ Zementmischung. Darüber ist die Fuge offen und ohne Dichtelement.

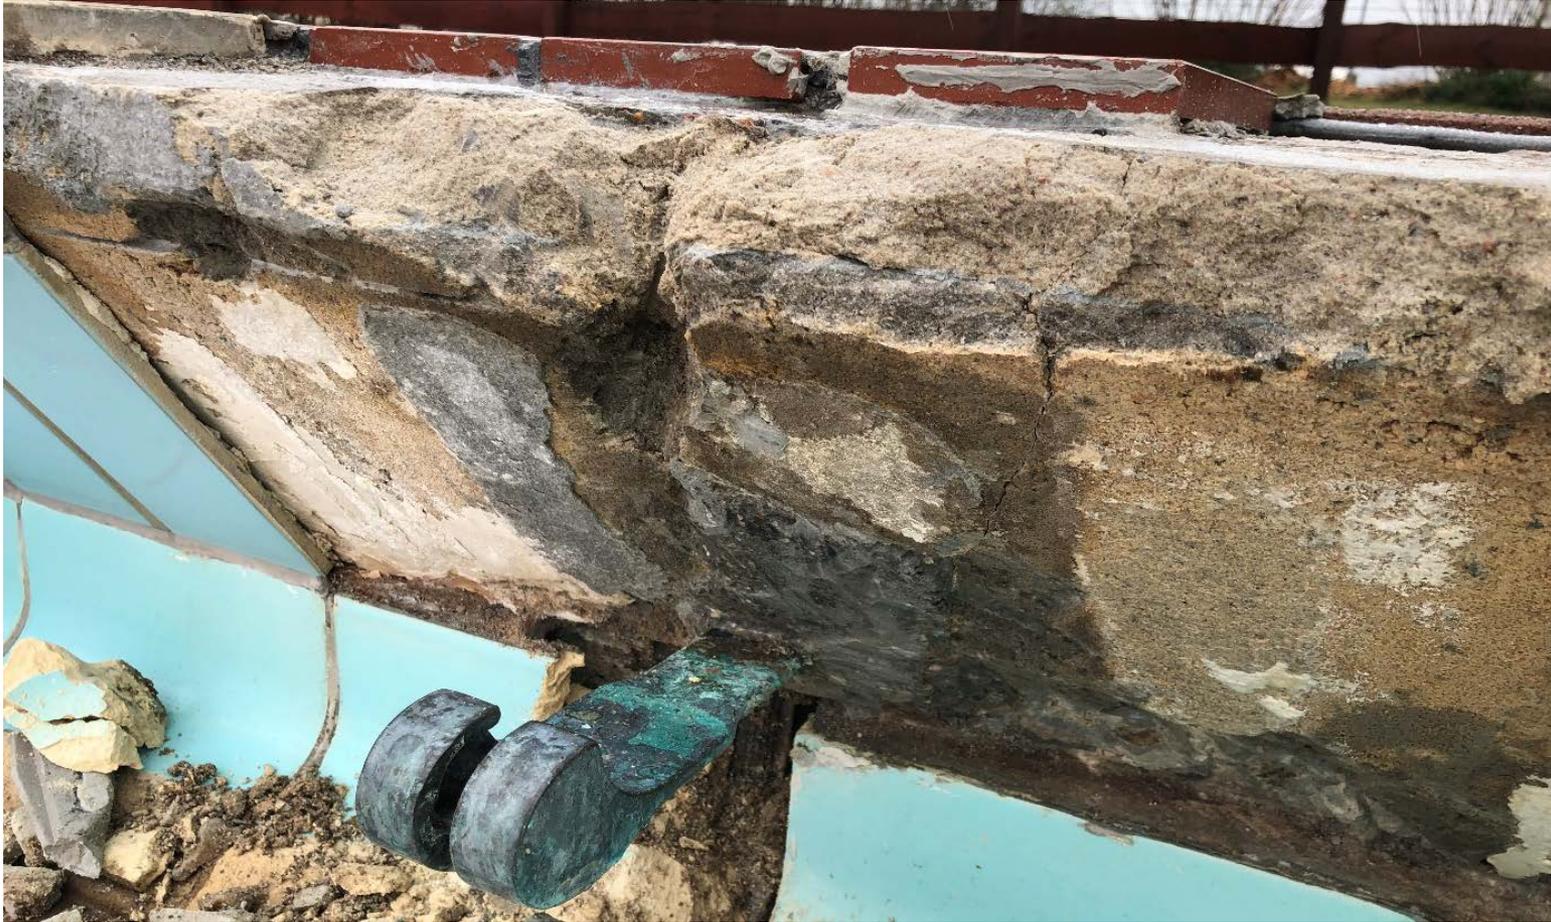
Der Beton am oberen Beckenkopf ist zudem sehr sandig und bröselig. Die ganze Konstruktion ist deutlich abgängig.

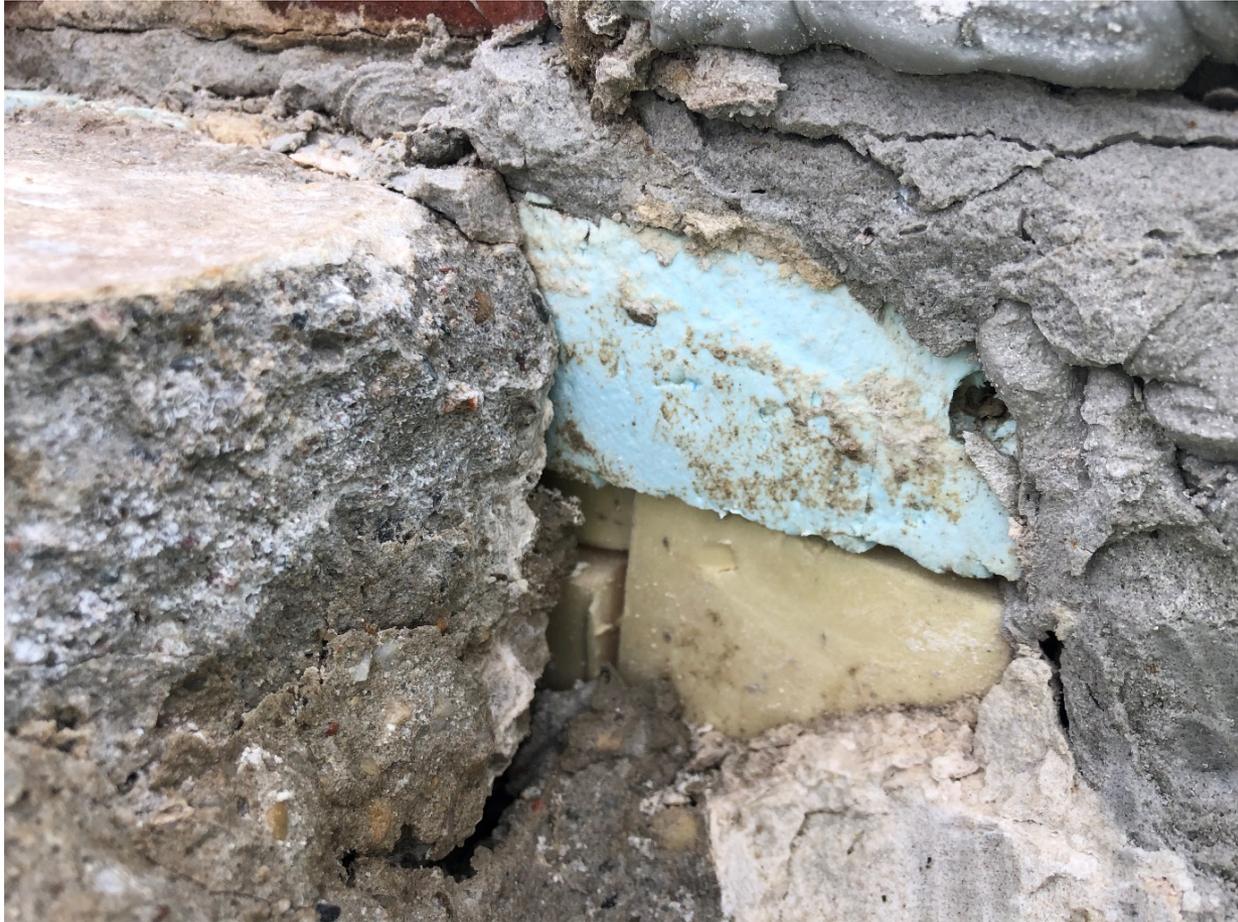
Im Beckenkopf befinden sich merkwürdigerweise XPS-Dämmplatten, die offenbar zur Rekonstruktion des schadhaften Betons eingesetzt worden sind.

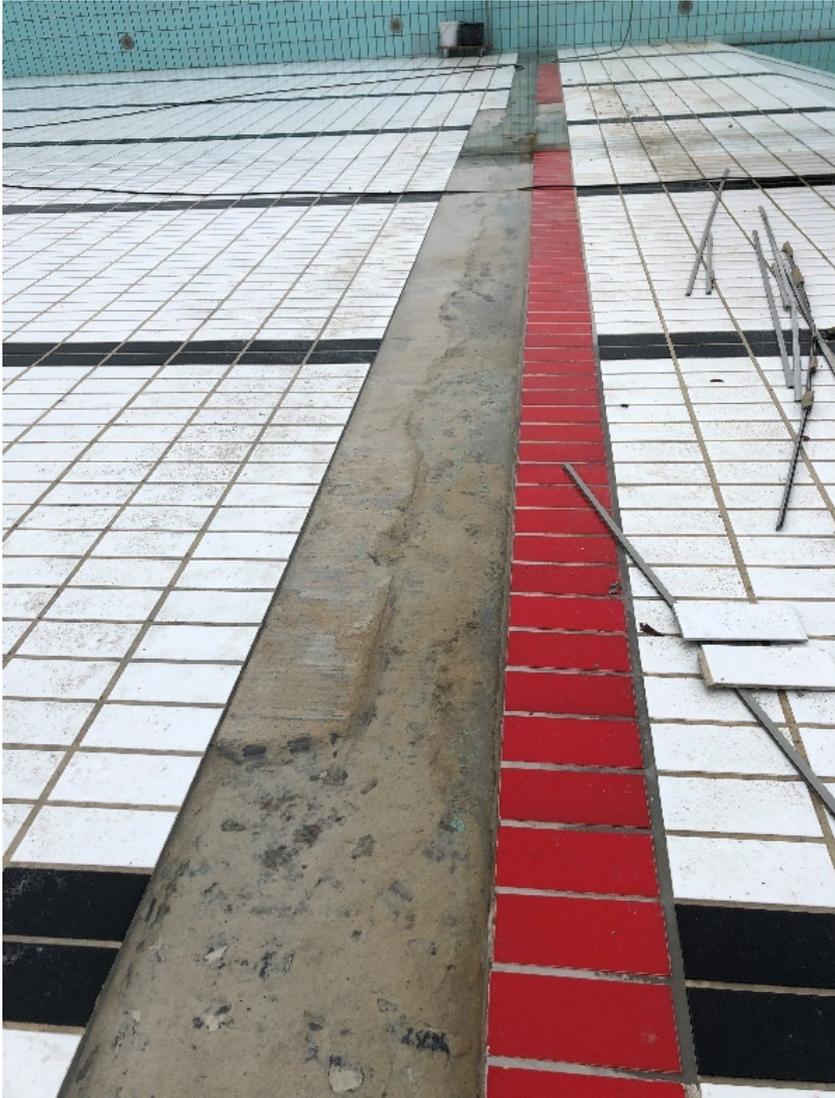
Auch am Beckenboden, z.B. im Bereich der Dehnungsfugen kommen die Fliesen hoch – hier eine Aufnahme der Fliesenreparaturen. Ob überall eine Verlegung im buttering and floating erfolgte, konnte zerstörungsfrei nicht festgestellt werden.

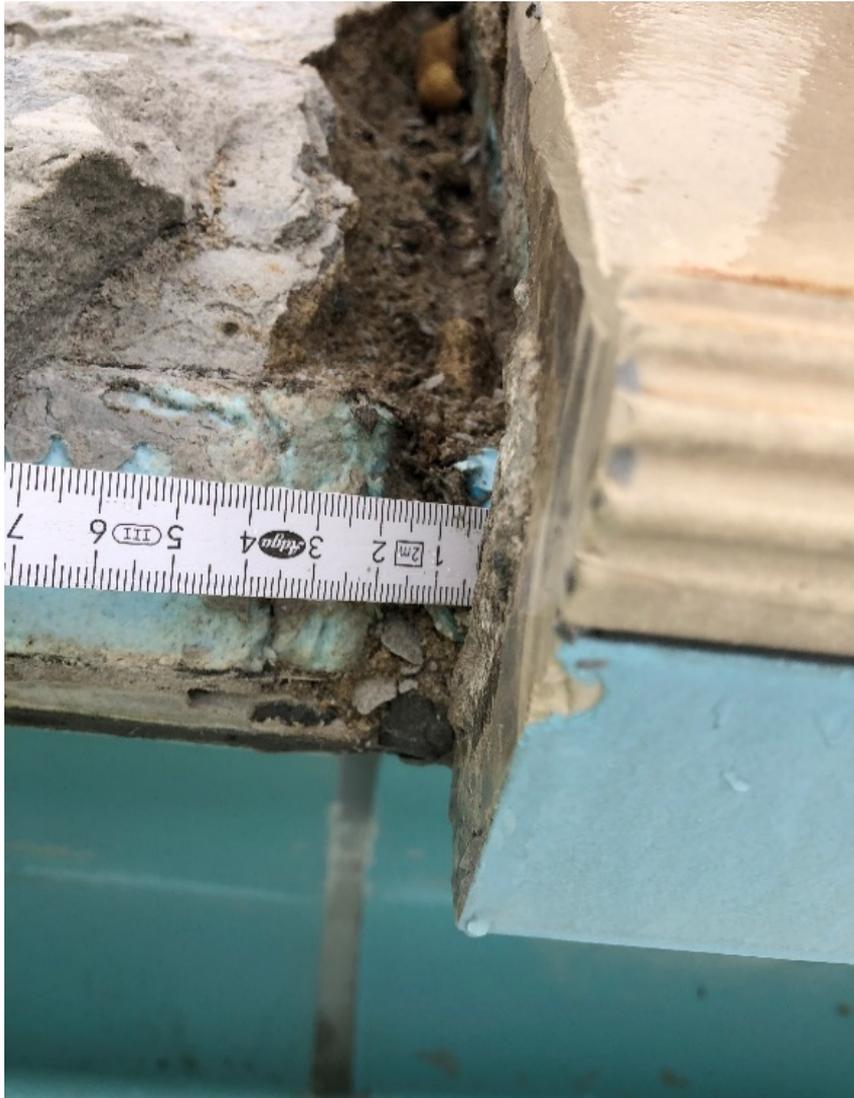
Auch hier sieht man die Ausführung mit offener Fuge im Beckenkopf ohne Dichtelement – kein EPDM-Band, kein Blech, kein Bitumenverguss, keine Kederschnur.

Die Konstruktion ist somit normativ nicht als WU-Konstruktion zu klassifizieren. Dazu kommen die aus Sicht der Arge Weiße Wanne und nach DIN 1045 zu geringen Bewehrungsanteile (keine wirksame Rissbreitenbeschränkung).

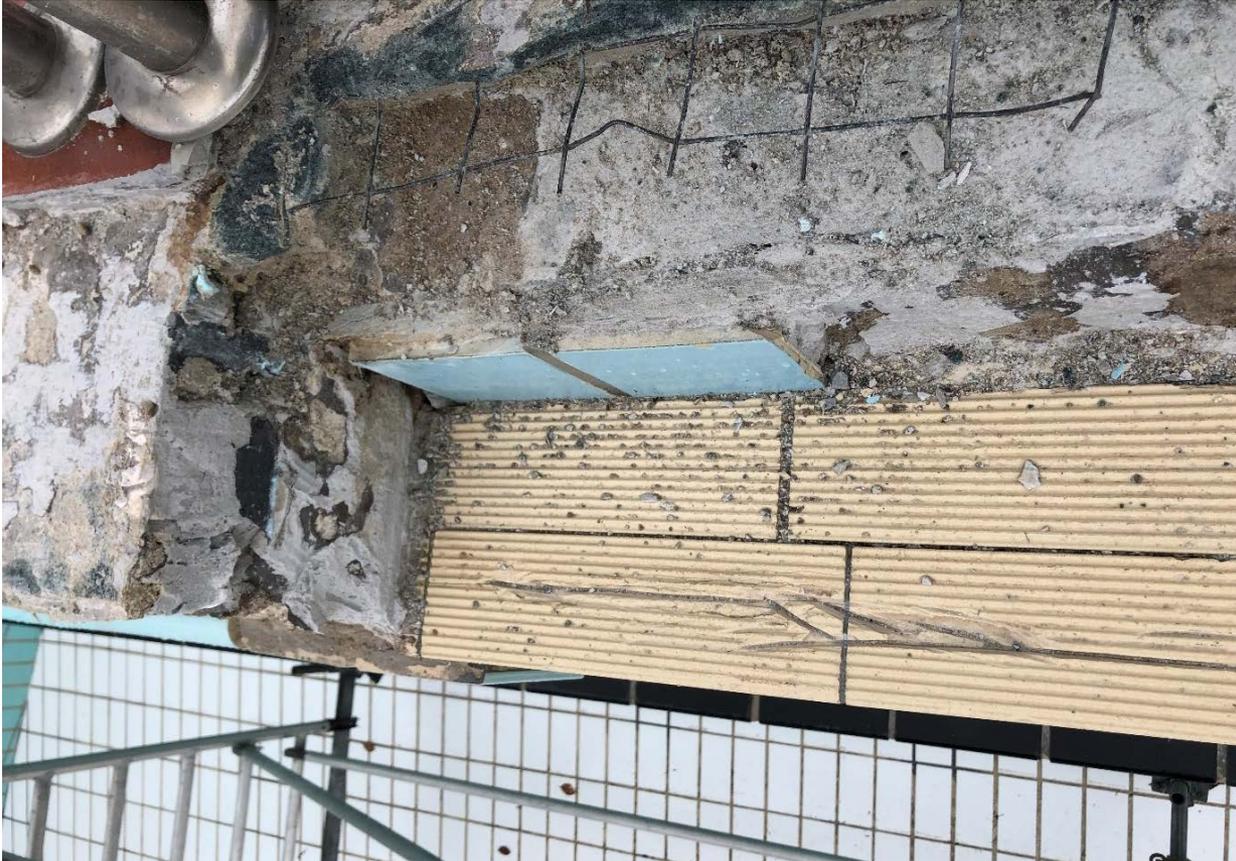
Auch an anderen Stellen befinden sich sehr unorthodoxe Bauweisen mit ungleichmäßigen Mörtelschichten, überraschenden AKS-Matten und Hohlräumen sowie fleckförmigen Bitumenresten

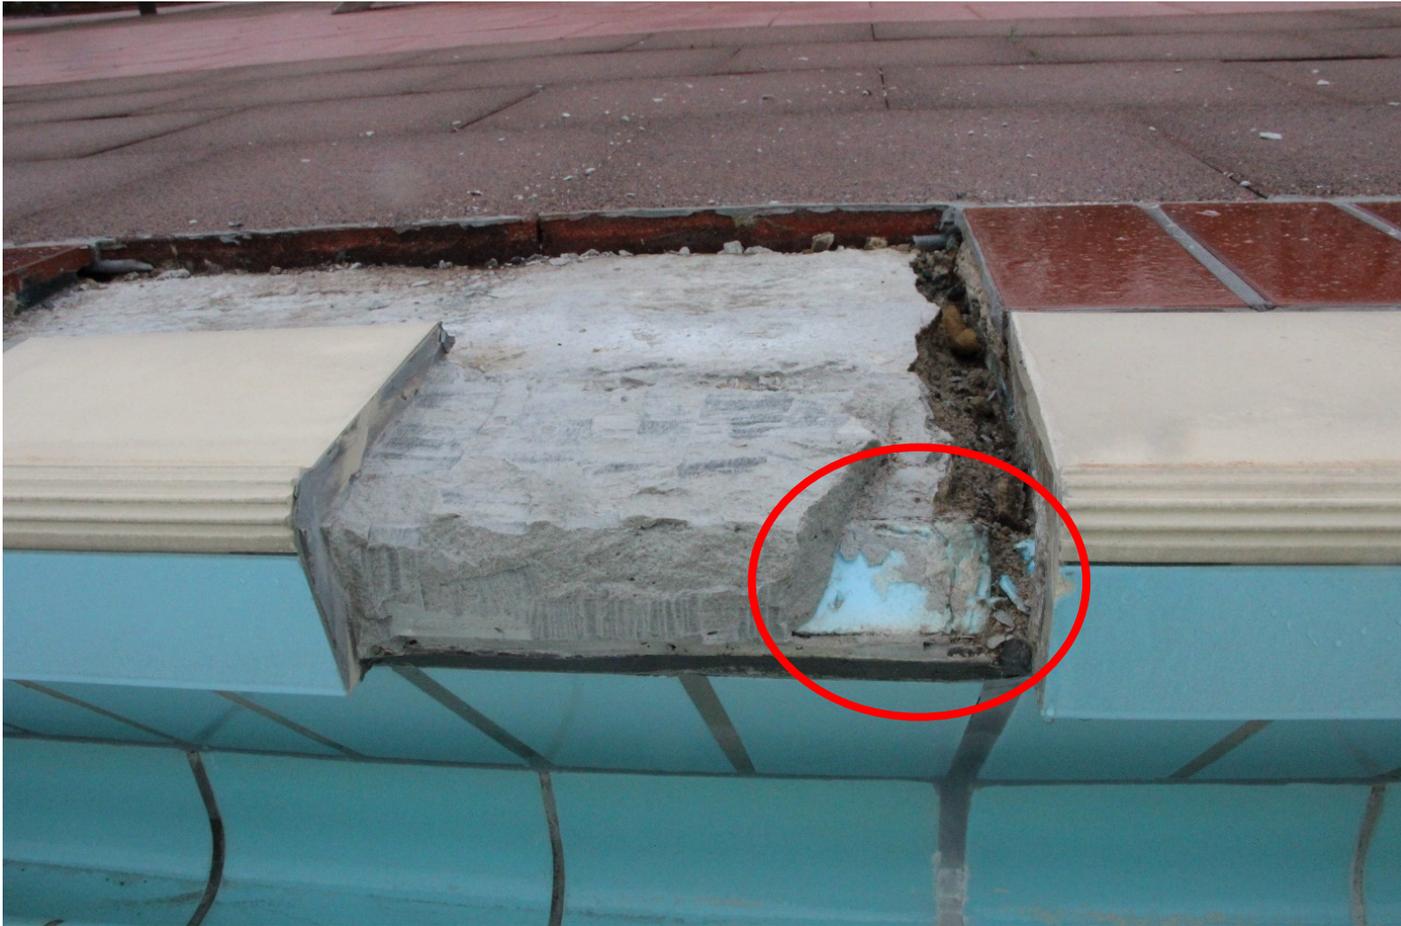
Weitere Stellen mit XPS-Dämmung im Beton- und Fliesenaufbau. Diese Bauweise ist nicht regelgerecht und kann allenfalls als Provisorium gelten.

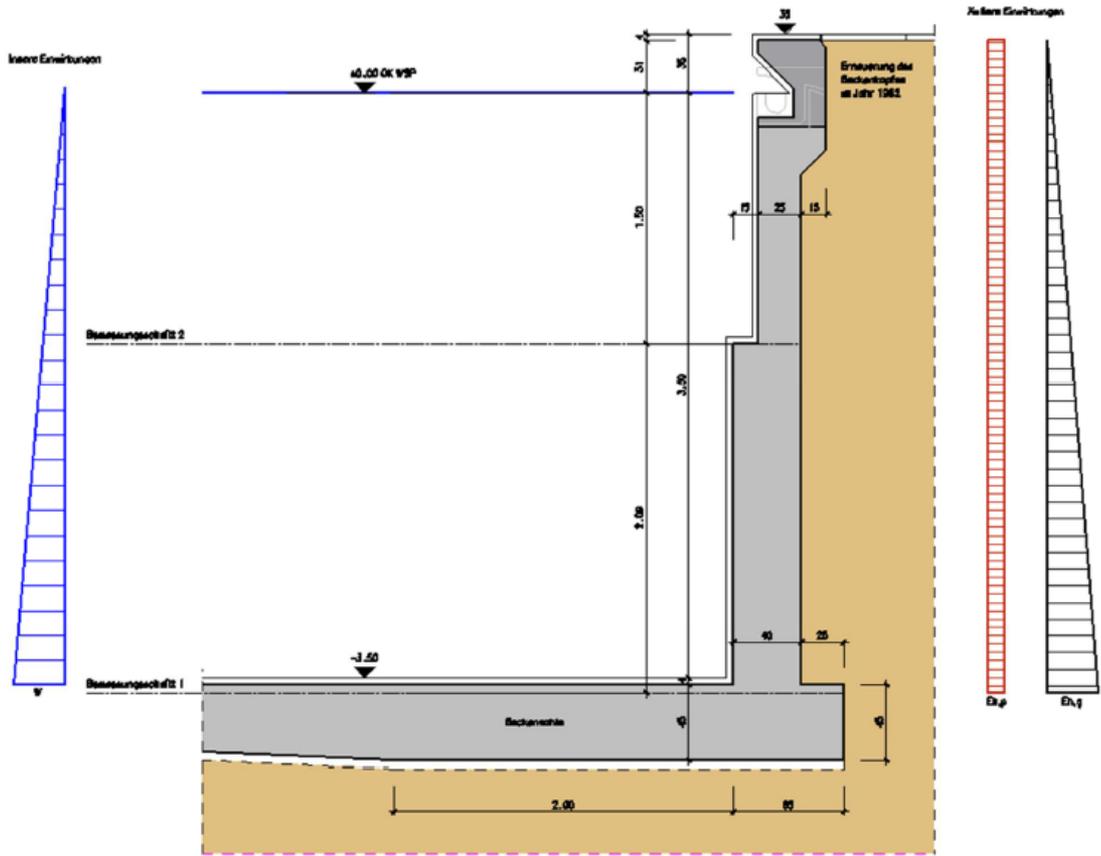
## Schnitt Beckenwand in der Sprunggrube

Wassertiefe bis -3,50 m, Statische Wandhöhe h ca. 3,90 m

Die Mindestbewehrung ist zu gering bemessen und reicht nicht mehr aus.

Es sind für das Springerbecken somit zwingend neue tragende Bauteile vorzusehen!

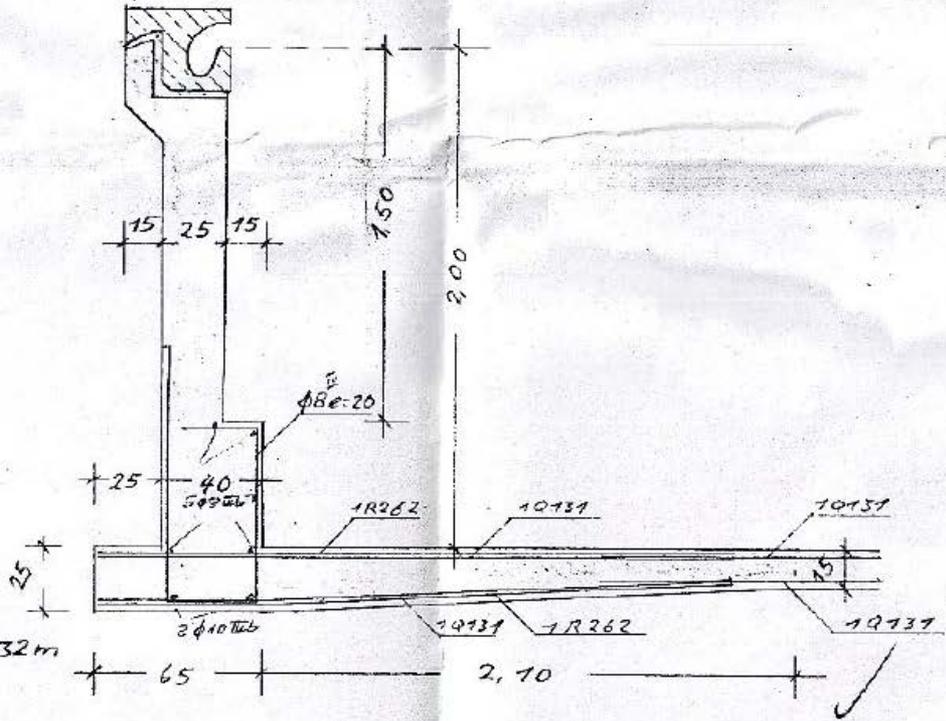
Schnitt C-D

Die Mindestbauteildicke von 25 cm wird deutlich verfehlt! Die WU-Tauglichkeit ist nicht gegeben!

Die vorhandene Beckensohle entspricht nicht im Ansatz den einschlägigen WU-Kriterien.

Für Bodenplatten, die dem Druckwasser standhalten müssen, wird eine Mindestdicke von  $h = 25 \text{ cm}$  gefordert. Darüber hinaus Bedarf die geforderte Querschnittsabmessung zusätzliche betontechnologische und bautechnische Maßnahmen wie z.B die Beschränkung der Rißbreite sowie eine erforderliche Mindestbewehrung.

Eine WU-Tauglichkeit der vorhandenen Beckensohle muss bei den vorliegenden Gegebenheiten erheblich angezweifelt werden.

Eine Weiterverwendung des Beckens als wasserundurchlässige „Weiße Wanne“ muss schlichtweg verworfen werden.

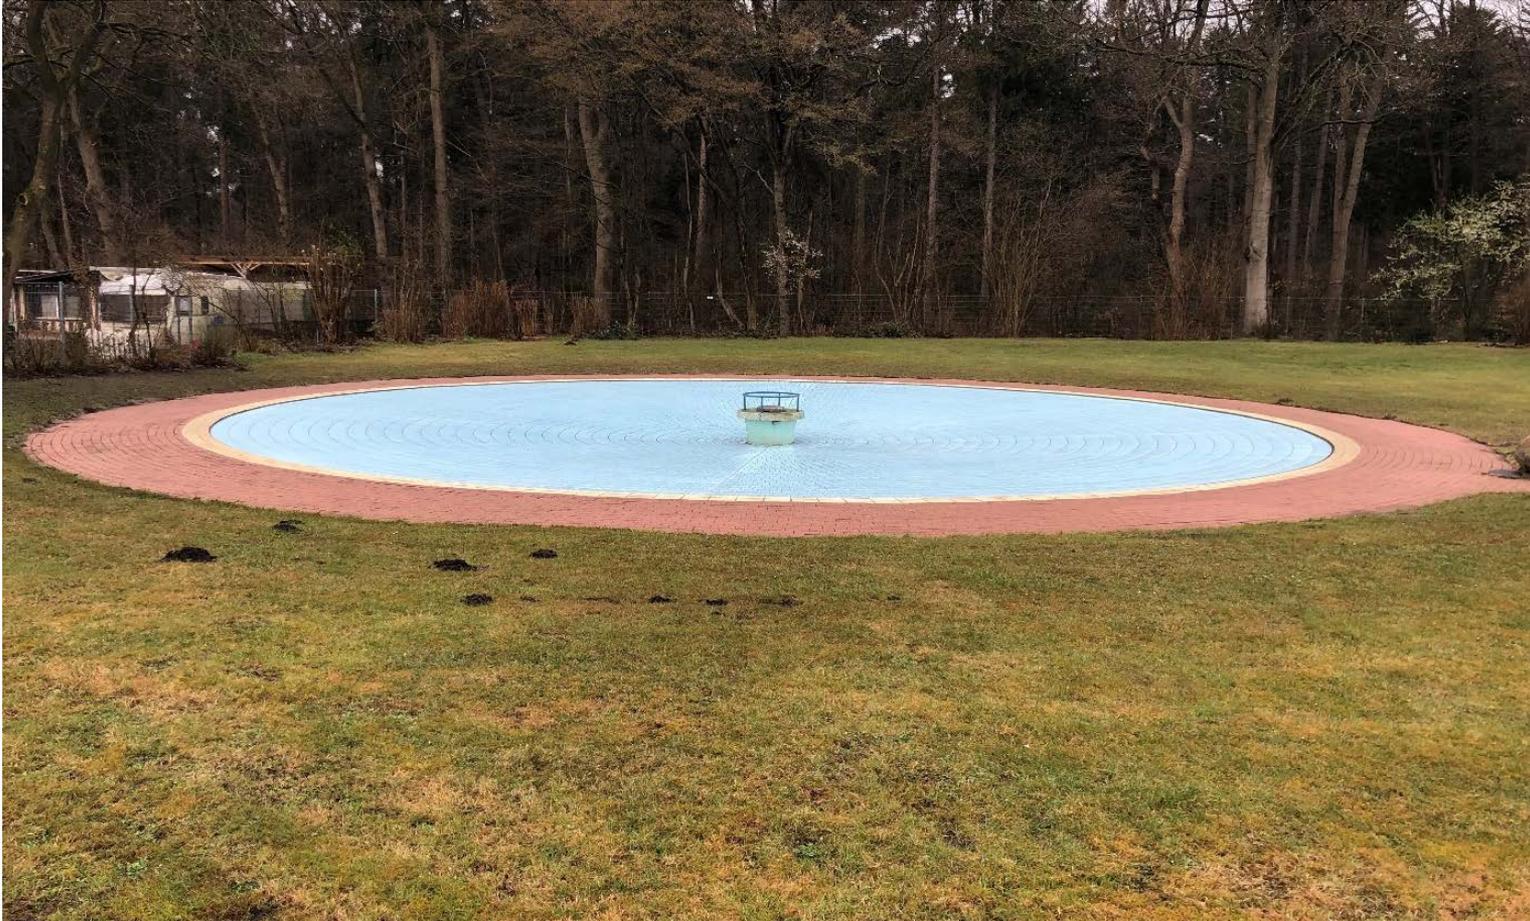
Das Planschbecken verfügt über keine DIN-gerechte Durchströmung. Normalerweise müssten im Boden verteilt Reinwasserzuführungen und umlaufend eine Rinne vorhanden sein.

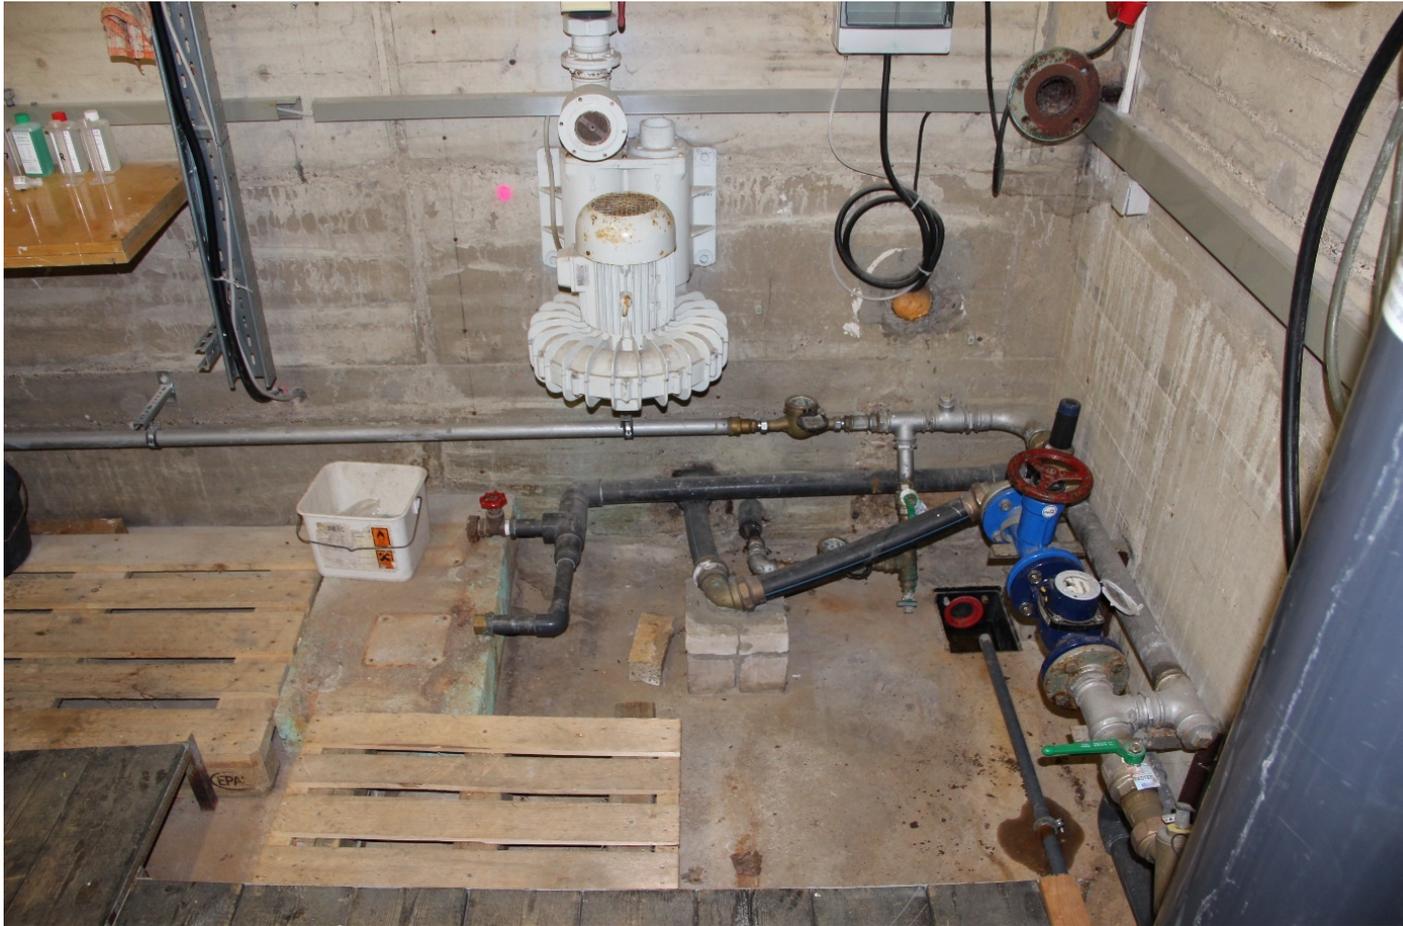
Blick in die alte Technik – das Bild spricht fast für sich...

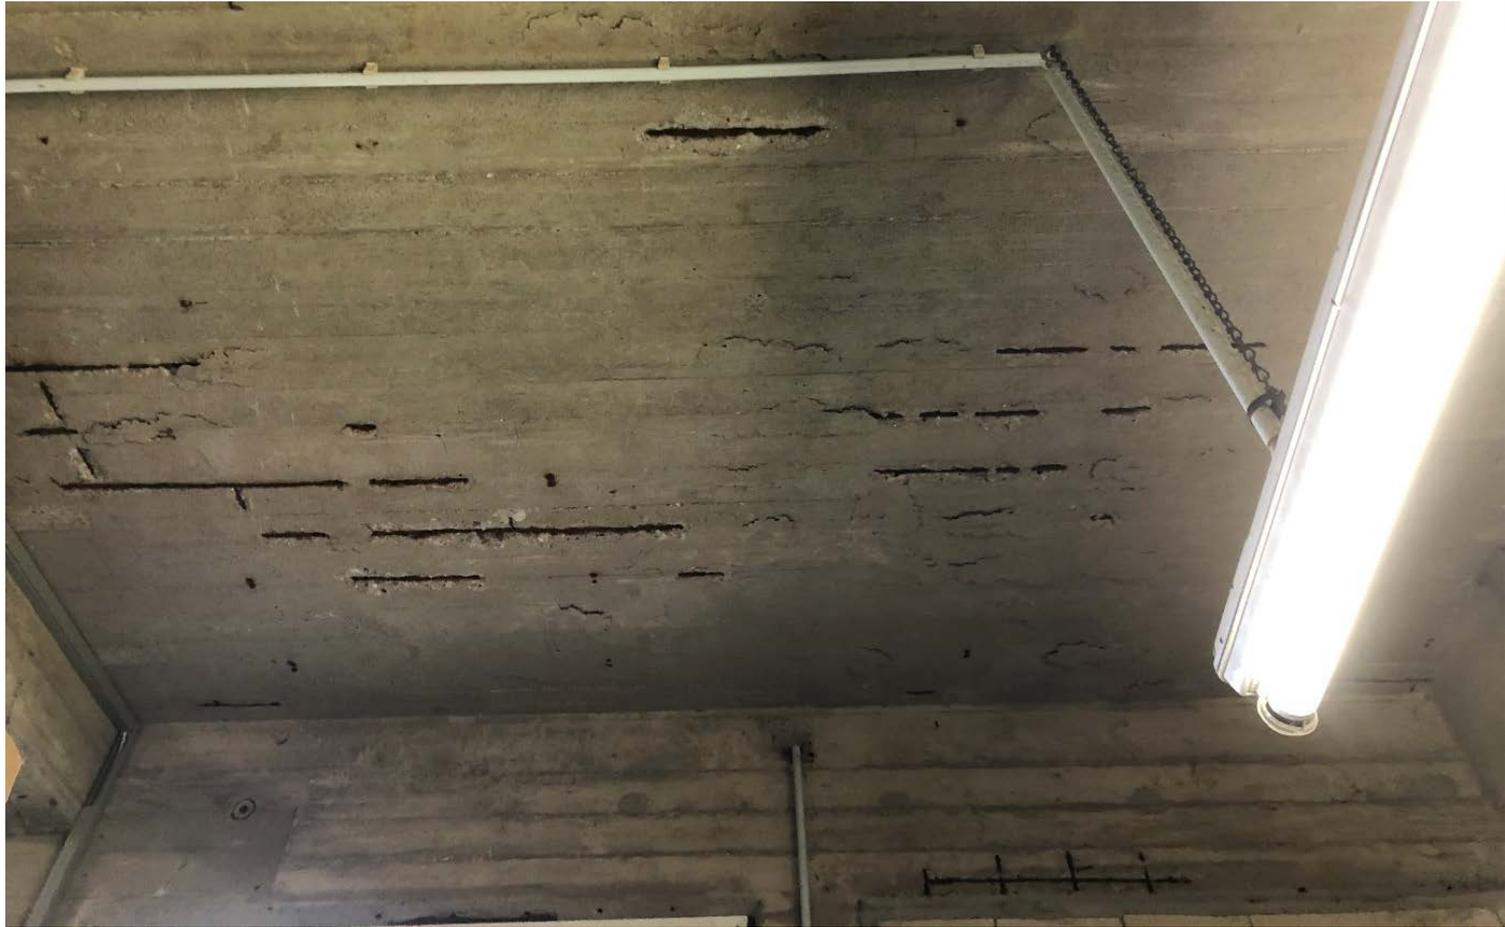
Die Betonbauteile in der Technik weisen viele Korrosionsschäden auf. Die Werkstatt steht auf dem alten Anschwemmfilter aus den 60ern.

Da die Technik abgängig und zu klein ist, wird hier ein Ersatzneubau mit einer ausreichenden Technikfläche sowie dem fehlenden Personalbereich errichtet.

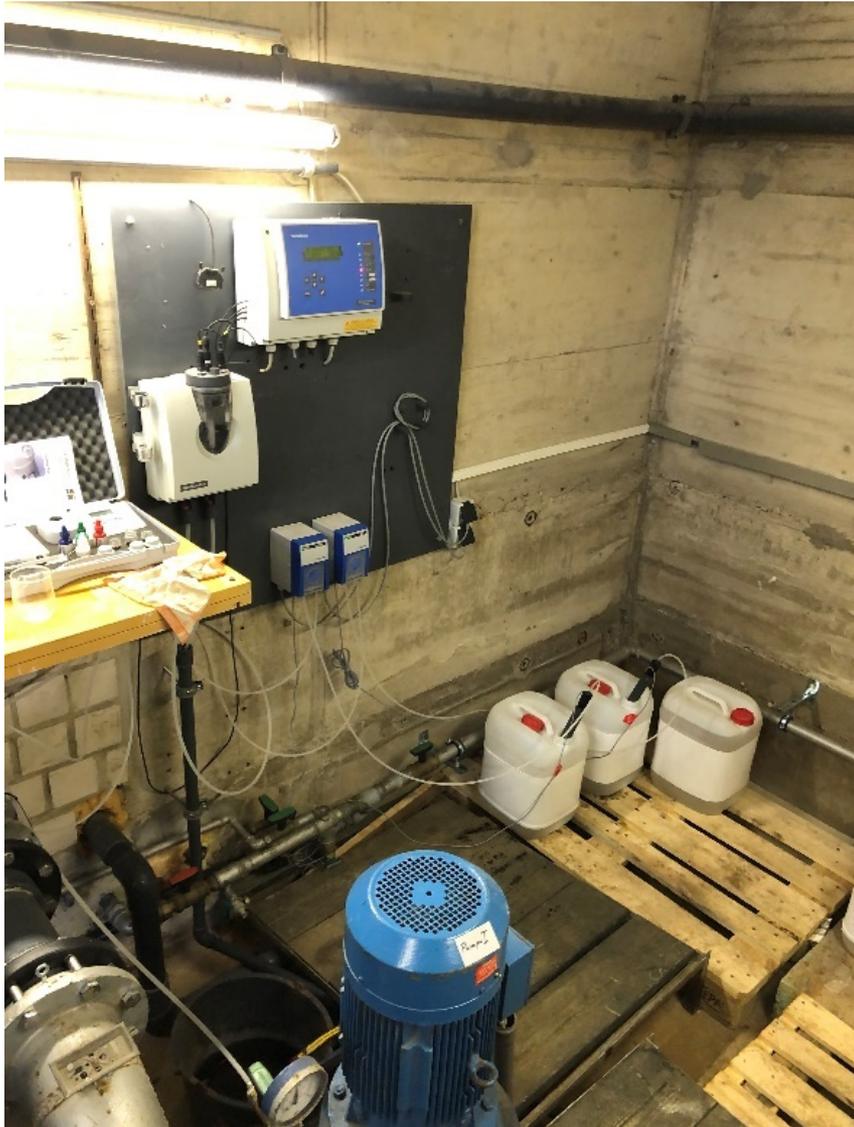
Die Anordnung der Depolox-Geräte ist ungünstig. Diese sind verkehrssicher nur über spaltenreiche Böden erreichbar. Die pH-Korreturkanister stehen auf Europaletten über Gruben im Betonboden. Das ist alles sehr improvisiert. Im Sinne des Arbeitsschutzes ist der jetzige Zustand sehr bedenklich.

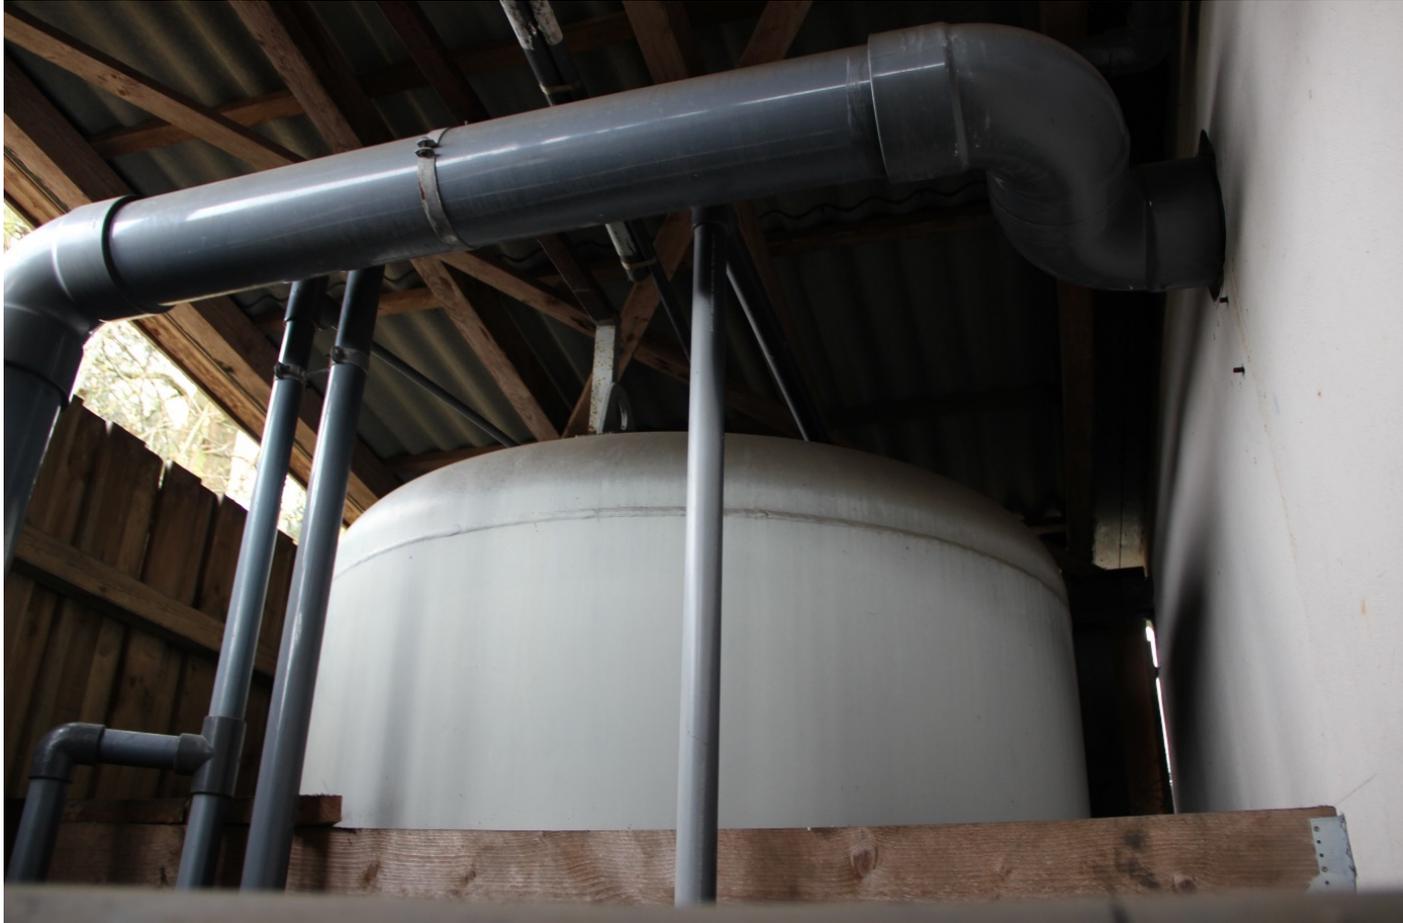
Die Filter stehen unter einer eigentlich recht offenen loggiaartigen Dachkonstruktion. Diese ist mit asbesthaltiger Berliner Welle eingedeckt.
