Vorstellung der baulichen Untersuchung  
der Sanierungsstudie

Stand 09/2022

# SANIERUNGSSTUDIE FREIBAD GNARRENBURG

Im Auftrag der Samtgemeinde Gnarrenburg

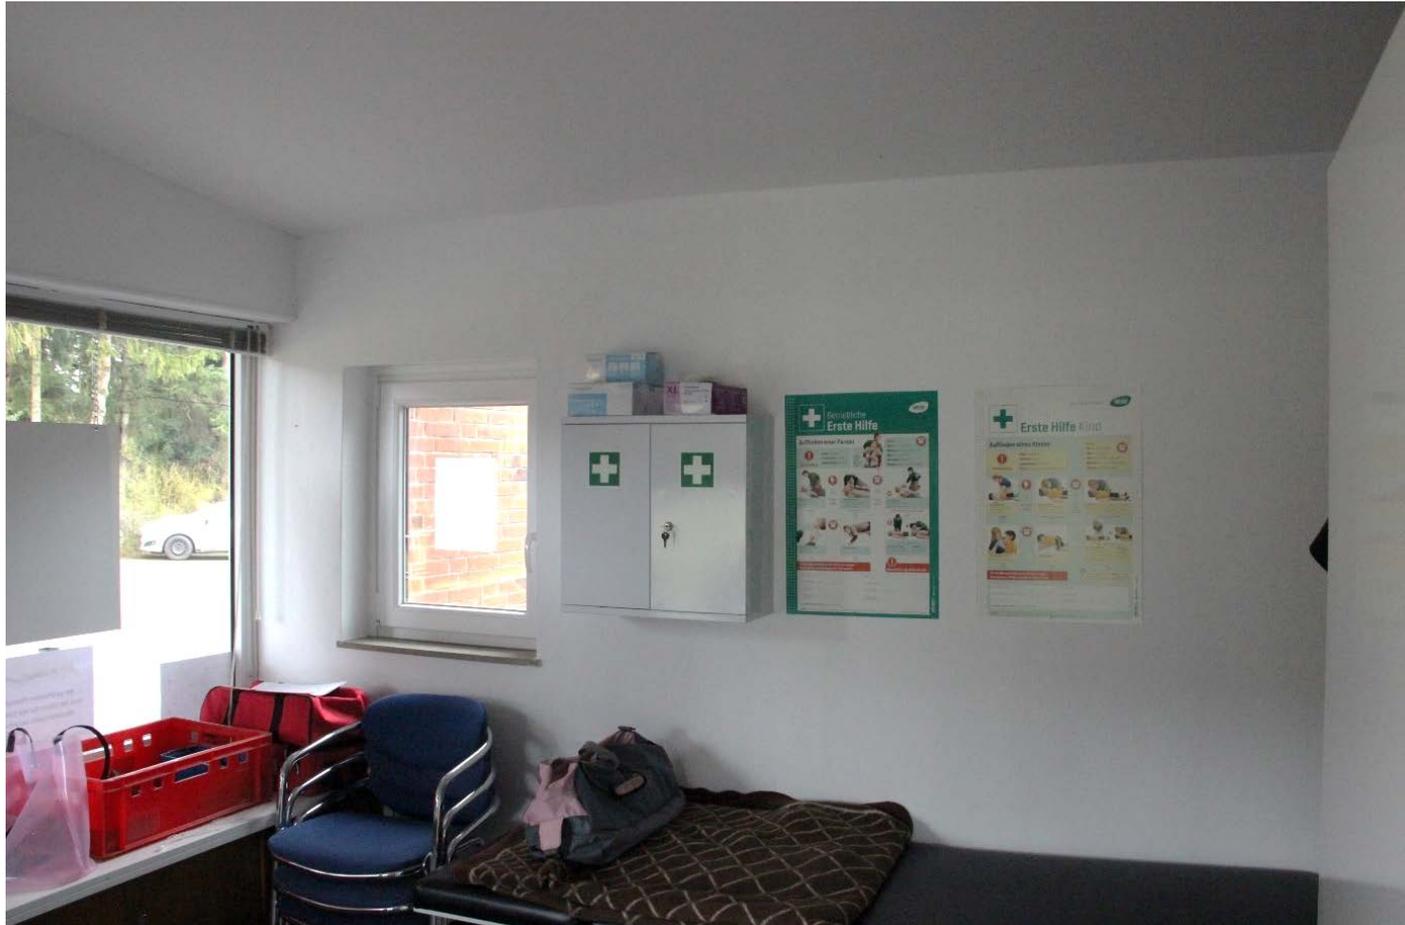
Der Erste-Hilfe-Raum ist von anderen Nutzungen zu separieren und benötigt eine eigene Tür nach draußen.

Der SMR und der 1. Hilfe-Raum werden baulich getrennt (Vorschrift!)

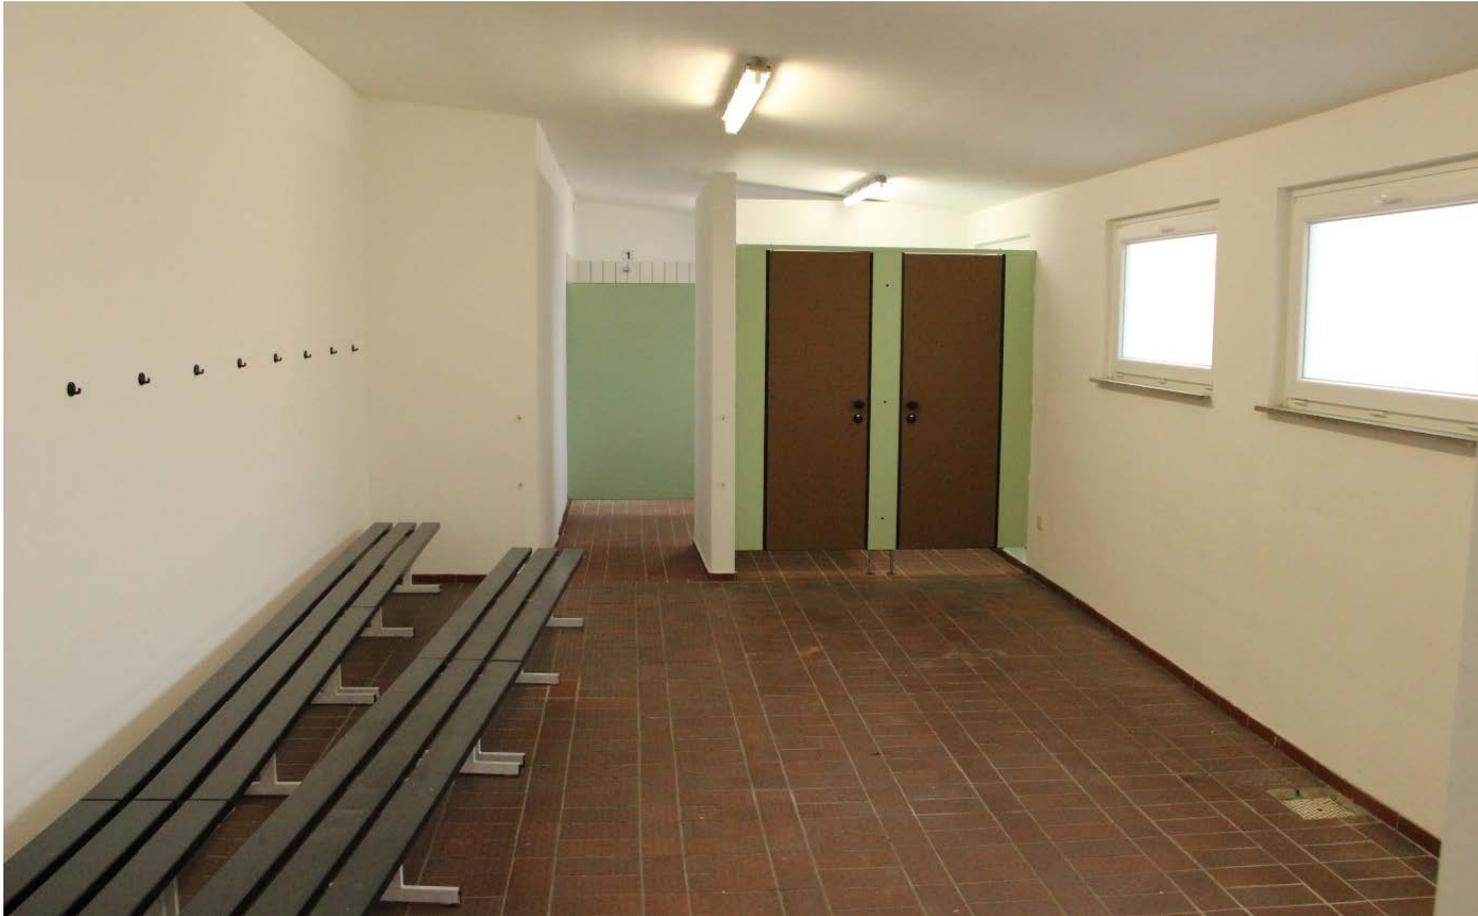
Blick in den Umkleide-trakt. Die letzte Sanierung erfolgte 2009/10. Normalerweise müsste hier ein Gefälle zwischen 2-5 % angelegt sein.

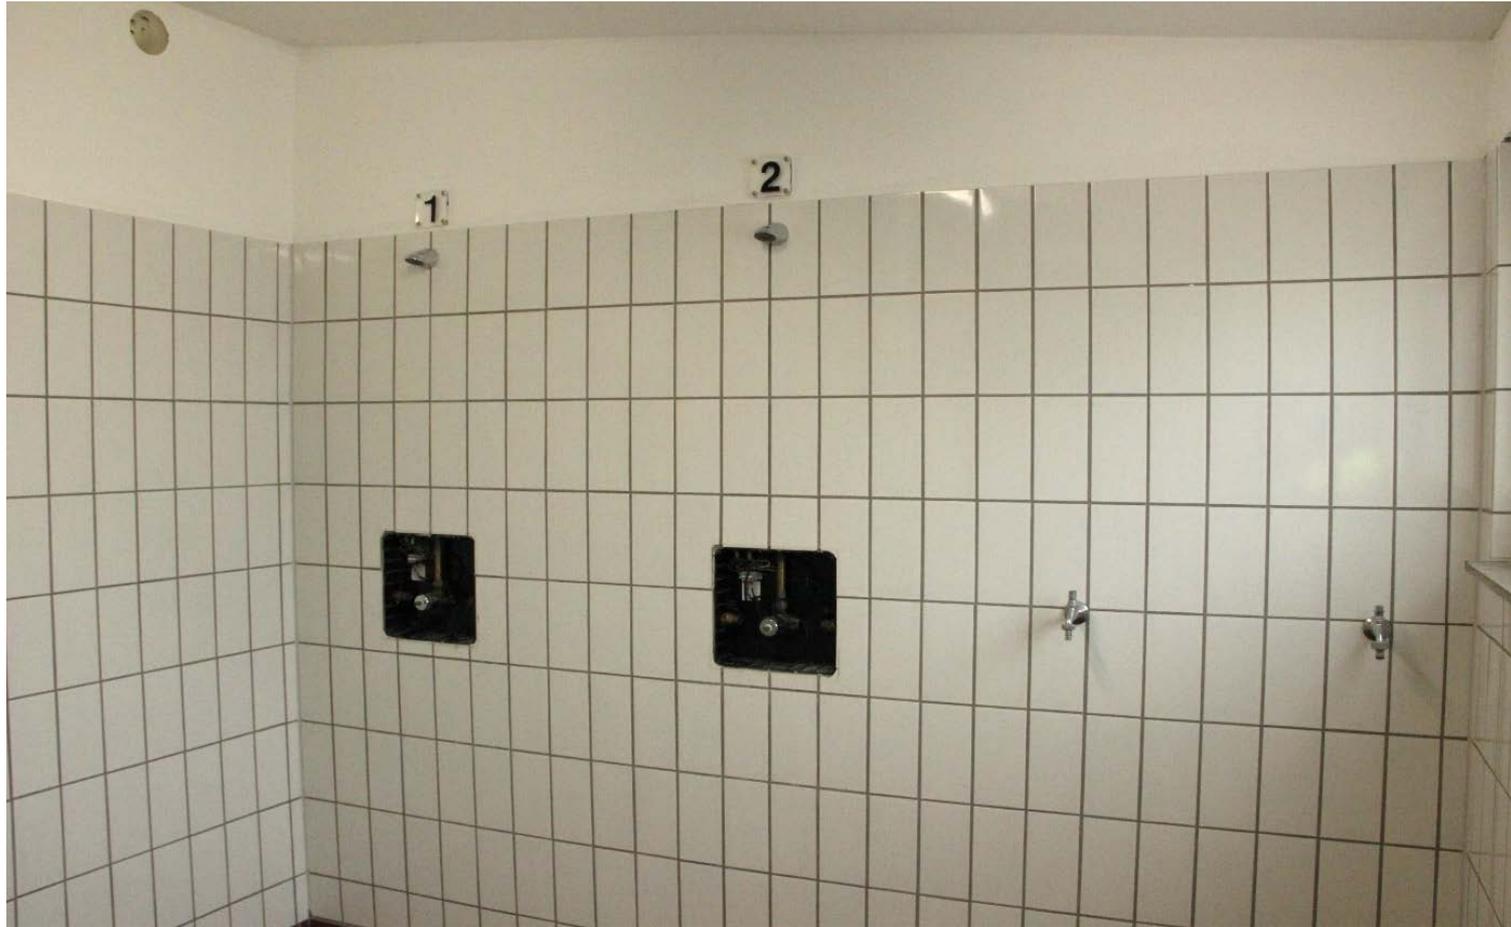
Auch die Duschen sind hier mit saniert worden. Optisch wurden aber keine neuen Akzente gesetzt. Auch fehlt eine wirksame Lüftung.

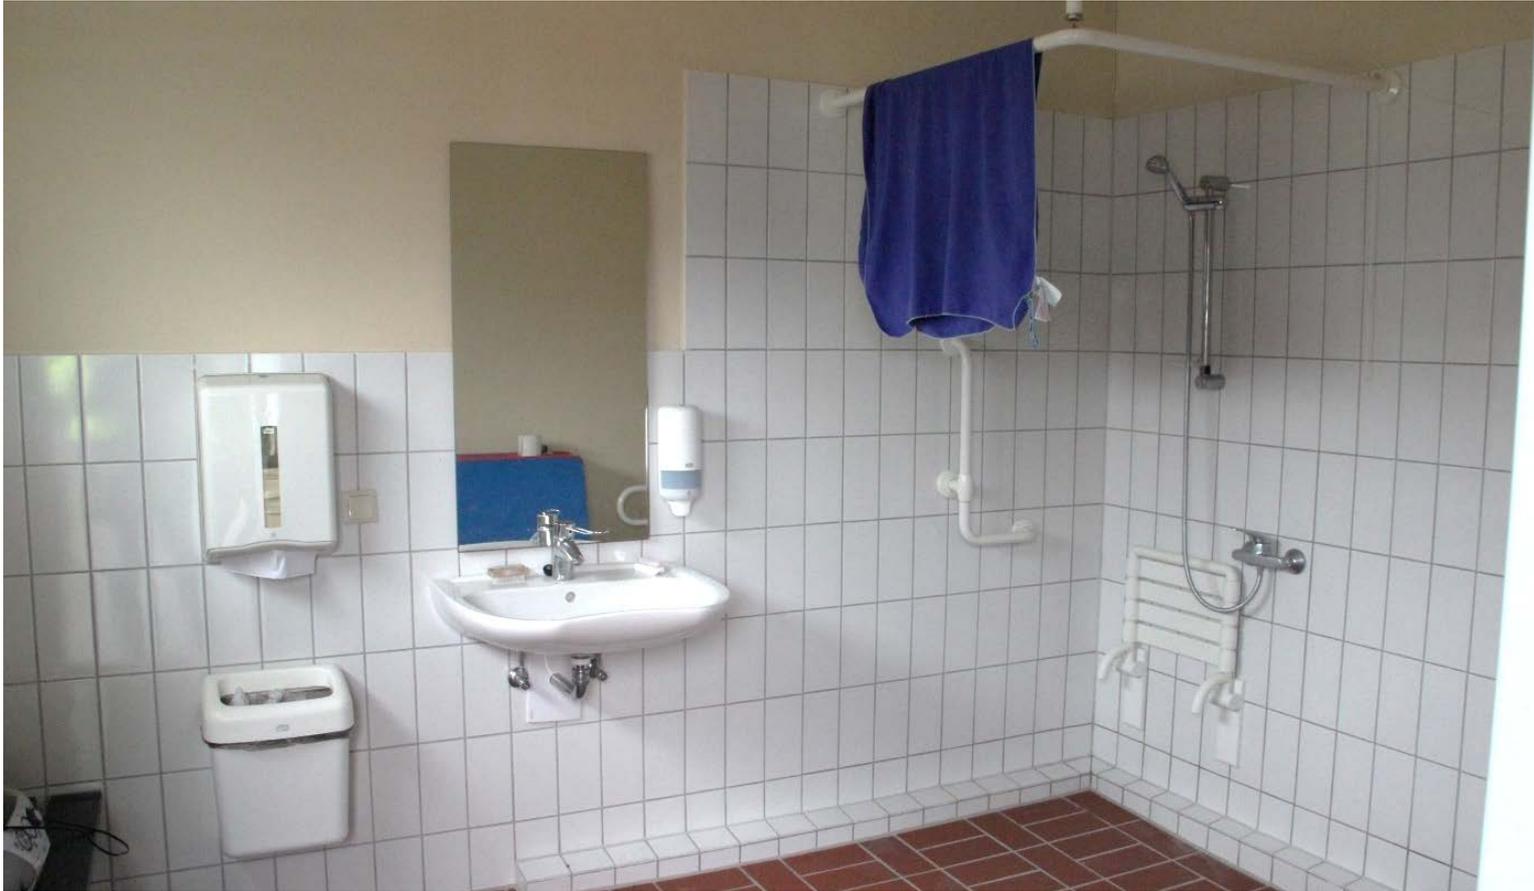
Neben dem SMR befindet sich ein Behinderten-WC mit –  
Dusche. Dieser Raum ist ohne fremde Hilfe aber gar nicht  
barrierefrei erreichbar – nur über eine händisch vorgelegte  
Alurampe.

Neben dem Behinderten-WC bedarf es auch einer -Umkleide.

Der Vorbereich wird barrierefrei angehoben.

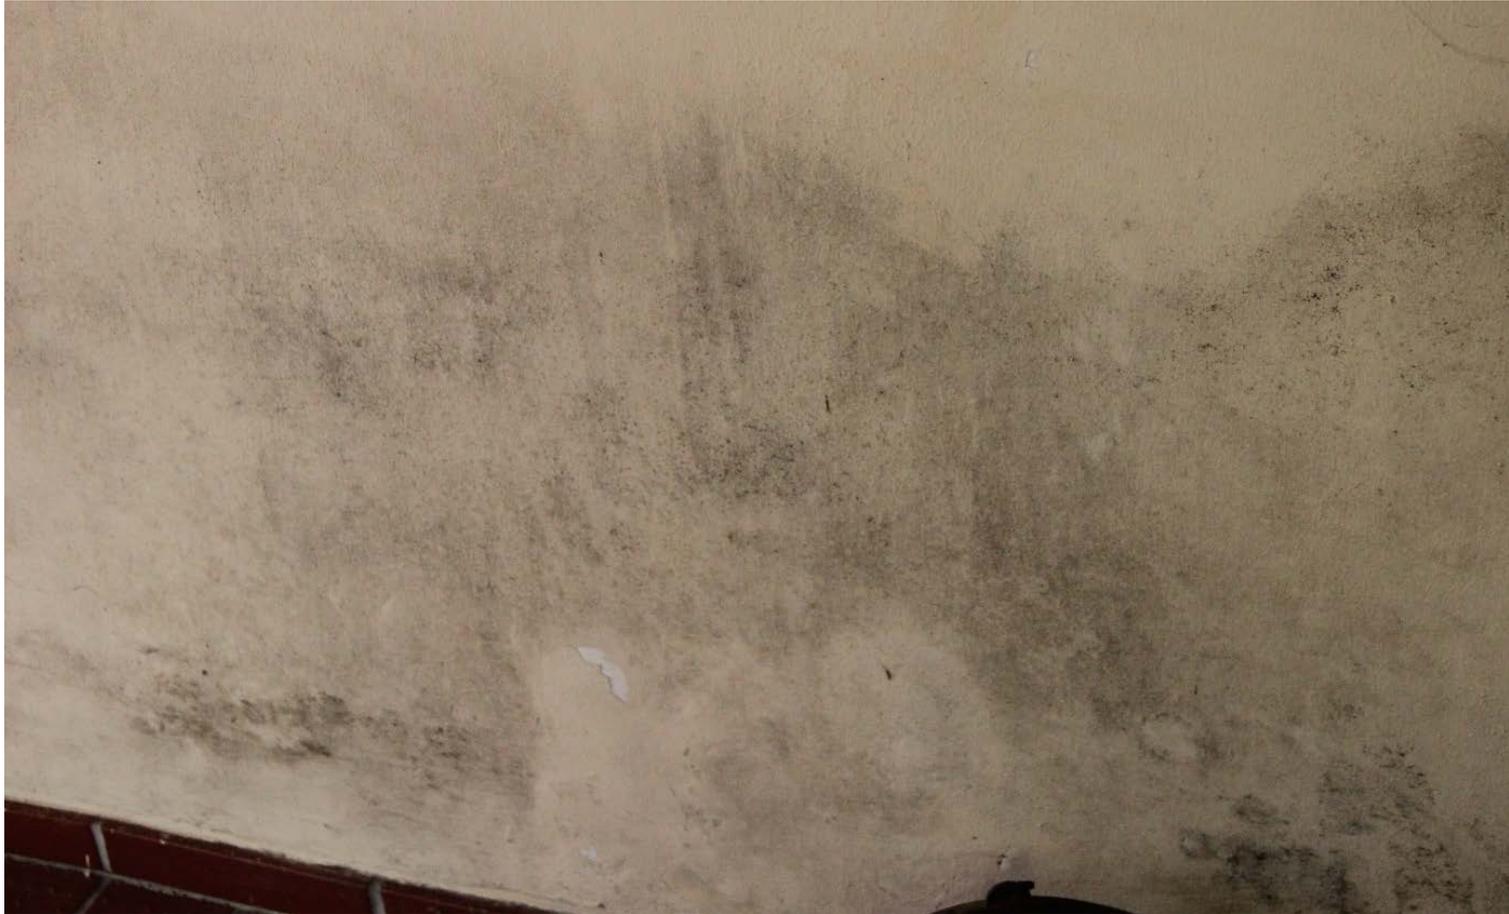
Auch hier manifestiert sich das Fehlen einer Lüftung in Form von Schimmel. Dieses Bild steht stellvertretend für viele weitere Stellen (insbesondere in Ecken und an Wärmebrücken).

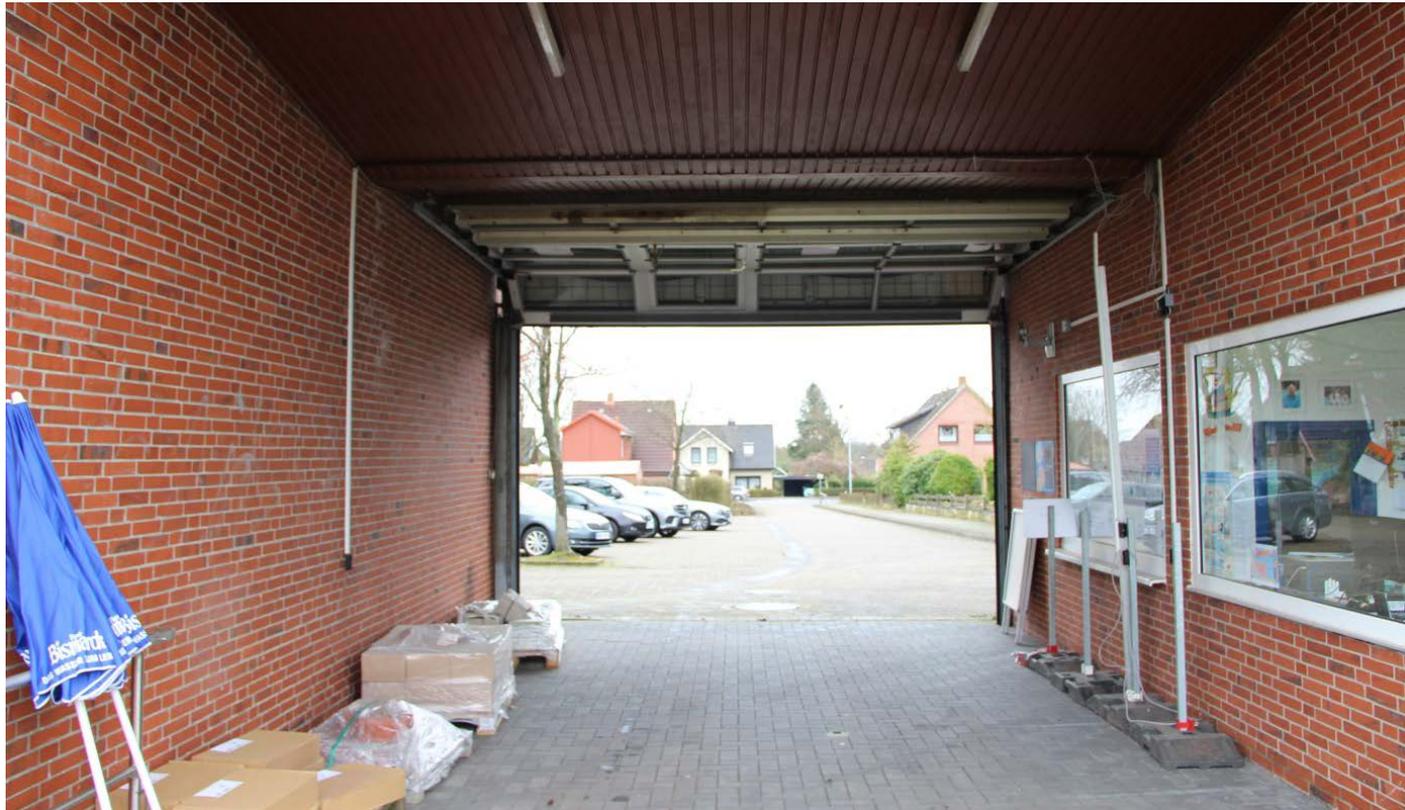
Blick durch den Zugang nach draußen. Der linke Trakt ist abzurechnen, da dort der Personalbereich und die Technik anzuordnen sind. Links sollte auch ein Kiosk mit Kartenverkauf und externer Gastronomie sowie Verkaufsmöglichkeit nach draußen und ins Bad angesiedelt werden
