# Untersuchungsbericht

Nr. 0188/22 JR/MI/HW (24.05.2022)

Projekt: Waldbad Gnarrenburg  
Hermann-Lamprecht-Straße 71C  
**27442 Gnarrenburg**

Inhalt: **Untersuchung der Stahlbetonbauteile**

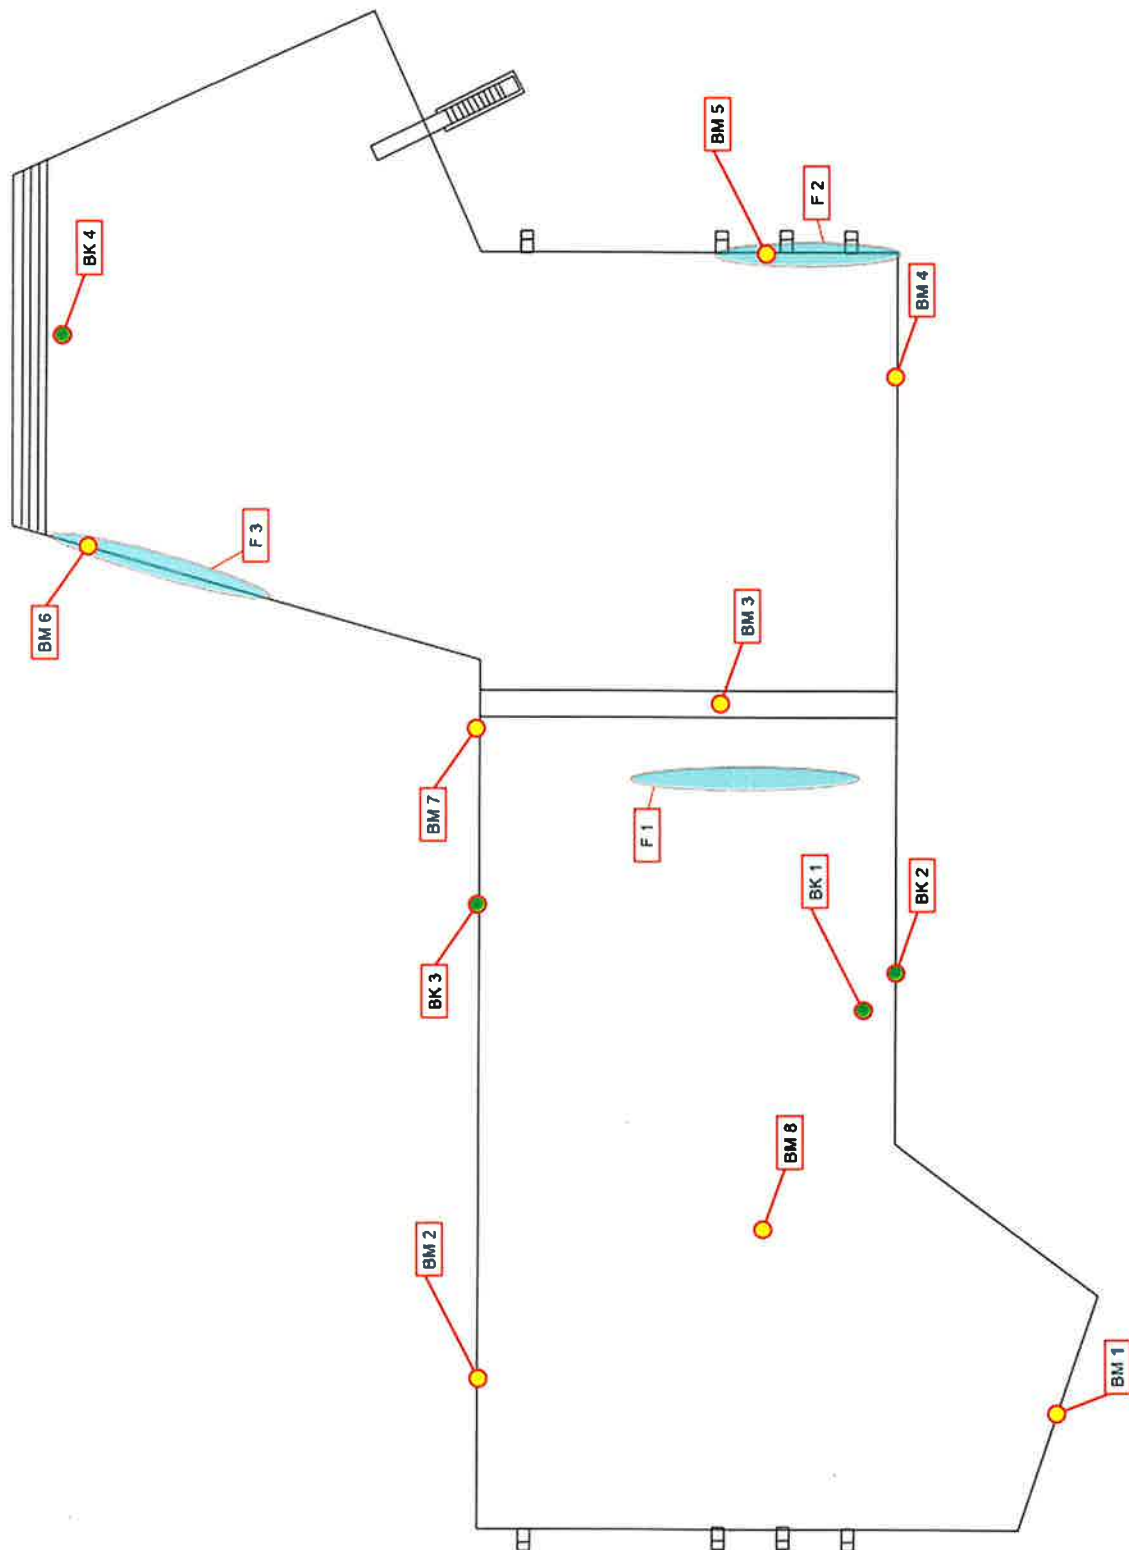
Bild A 1: Bestandsplan mit Entnahmestellen und Probenbezeichnung

Eine Übersicht der Entnahmestellen der Proben ist im Bestandsplan dargestellt. Die Kennzeichnung bzw. Reihenfolge der Proben ist im Laufe der Probenentnahme entstanden, s. Bild A 1 und Bild A 2.

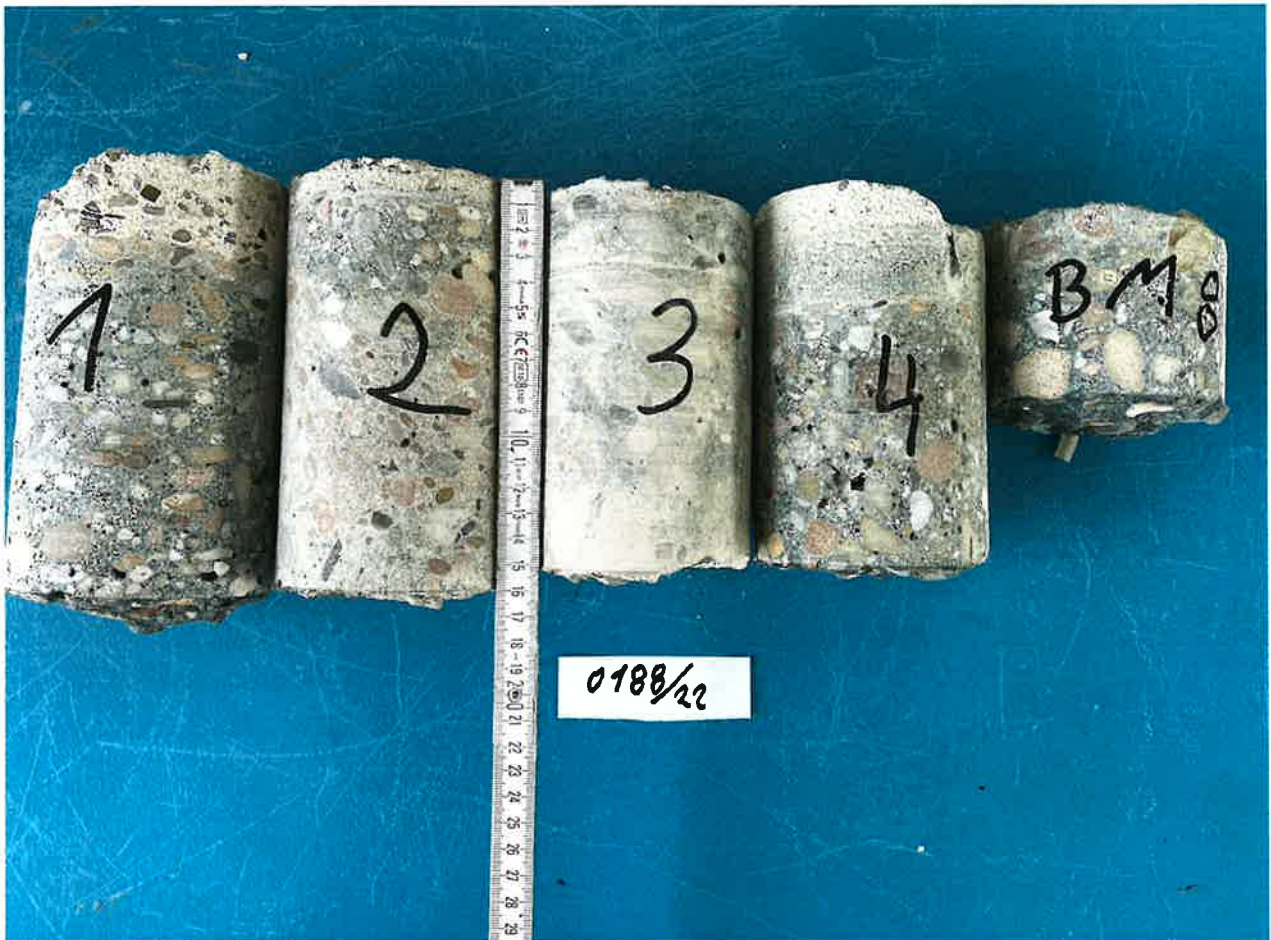
Bild A 2: Bohrkerndokumentation im IFMB

Bei der Begutachtung der Bohrkerns wurden keine Auffälligkeiten beobachtet. Die Gesteinskörnungen sind gut verteilt (keine Entmischung des Frischbetons beim Einbau). Der Luftporenanteil wird augenscheinlich als normal beurteilt. Die typische blaue Einfärbung der Zementsteinmatrix lässt auf die anteilige Verwendung von Hüttensand schließen, wie Sie z.B. bei CEM II-S (Kompositzemente) und besonders bei CEM III (Hochofenzemente) üblich ist, s. Bild A 2.

Die Probekörper wurden aus den entnommenen Bohrkernen (Bild A 2) gemäß [N 6], [N 7] gesägt und planparallel geschliffen.

Die Begutachtung der entnommenen Bohrkern für die Festigkeitsermittlung hat keine Auffälligkeiten ergeben. Die Gesteinskörnung hat eine gute Verteilung und der Luftporenanteil kann augenscheinlich als „üblich“ deklariert werden. Die ermittelte Druckfestigkeit der Bohrkern beträgt 71,5 N/mm<sup>2</sup>.

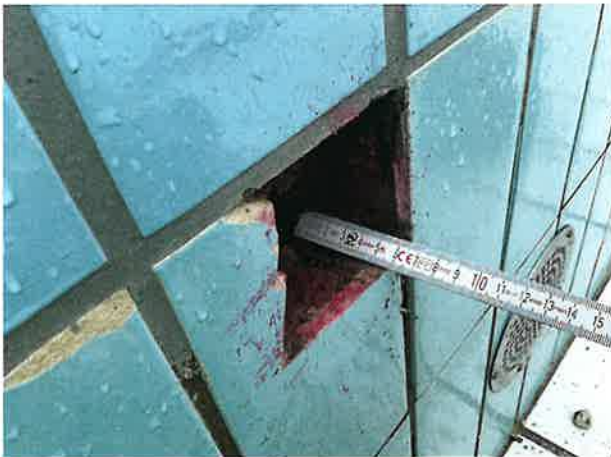
Bild A 3: Karbonatisierung bei BM 2

An allen Bohrmehlentnahmestellen konnte eine Karbonatisierungstiefe der Stahlbetonkonstruktion festgestellt werden. Überwiegend war die vorhandene Dickbettmörtelschicht mit dem Fliesenbelag durchgehend karbonatisiert. An den relevanten Stahlbetonbauteilen konnte dann keine Karbonatisierung festgestellt werden, s. Tabelle A 1 und Bild A 3 bis Bild A 7.

Die Karbonatisierungsfront konnte überwiegend in der Dickbettmörtelschicht, in der die Fliesen eingelassen waren, festgestellt werden. Die relevanten Stahlbetonbauteile der Beckenwände waren nur teilweise wenige Millimeter tief karbonatisiert.

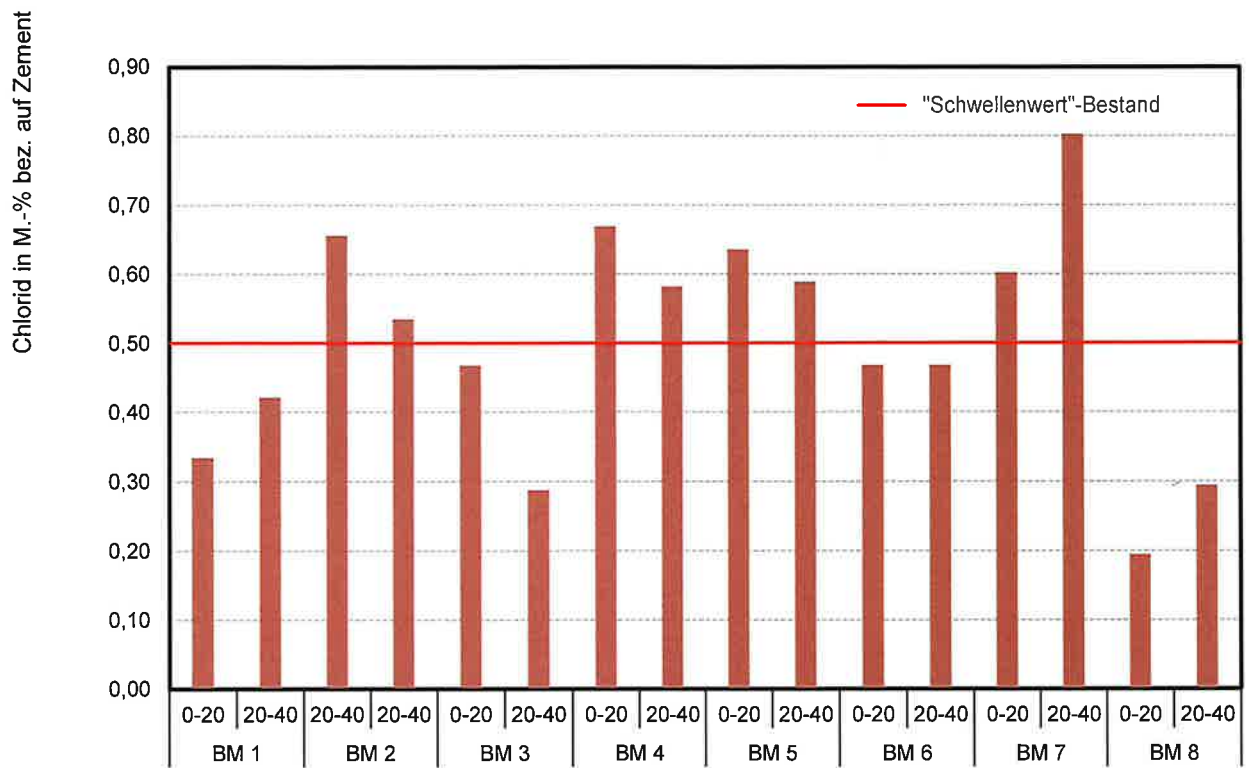
Bild A 8: Grafische Darstellung der Chloridgehalte bezogen auf Zement

Die Ergebnisse der Chloriduntersuchungen haben ergeben, dass der Grenzwert für Stahlbetonbauteile im Bestand in mehreren Untersuchungsbereichen überschritten wird, s. Tabelle A 3. Bei BM 7 wird in der zweiten Entnahmetiefe (20-40 mm) der Schwellenwert am deutlichsten überschritten. Der Chloridgehalt der Probe BM 8 aus dem Beckenboden liegt zwischen 0,19 M.-% und 0,29 M.-%.

Die Chloridgehalte der Proben überschreiten den „Schwellenwert“ nach [N 3] und [N 4] in mehreren Fällen, s. Tabelle A 3 und Bild A 8.

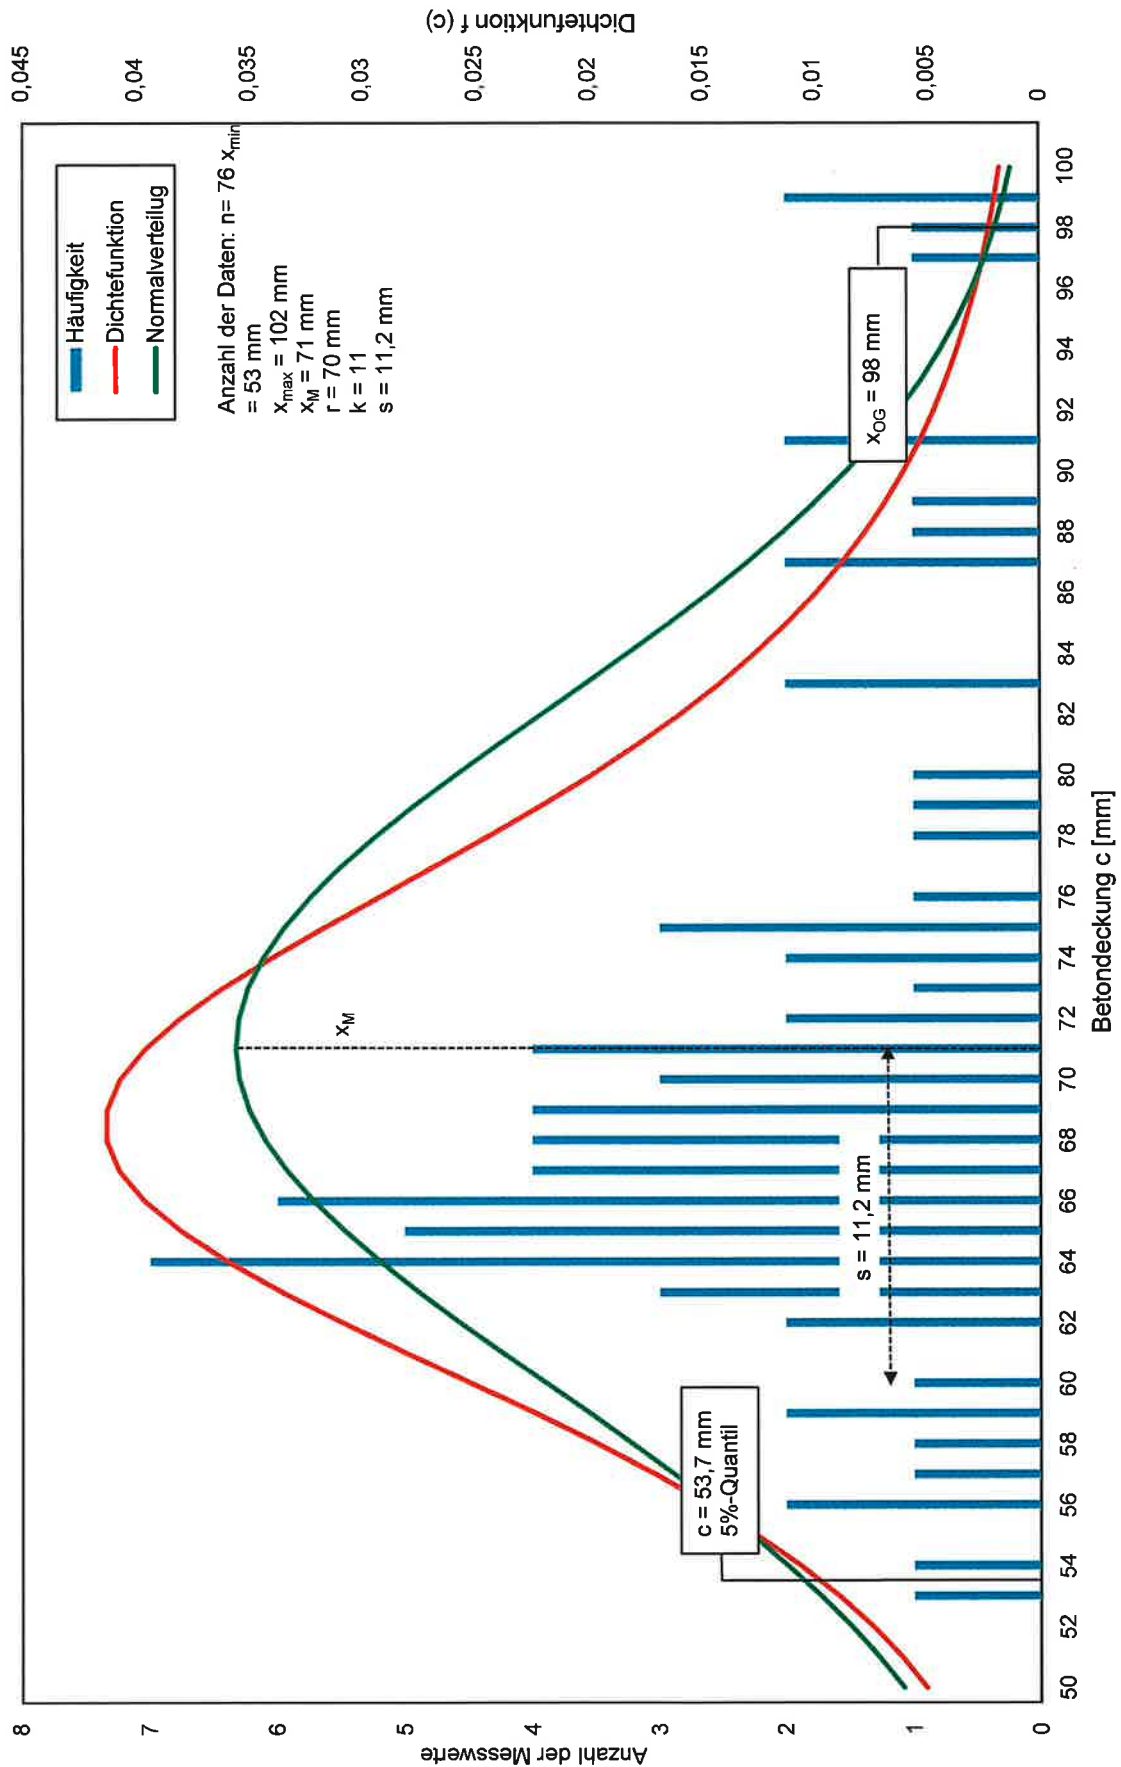
Bild A 9: Statistische Auswertung der Betondeckung nach [N 2] – unterhalb Fußraste

Die einzelnen Ergebnisse der Betondeckungsmessung sind in Bild A 9 bis Bild A 11 dargestellt. Bei den Untersuchungen wurden der Beckenboden sowie die Beckenwände oberhalb und unterhalb des Steges berücksichtigt. Dabei wurden horizontale Scans im unteren und oberen Wandbereich erfasst. Mit Hilfe des gewählten Rasters soll die Querbewehrungen erfasst werden.

Die heute erforderliche Betondeckung beträgt im Falle des WALDBADS ca. 40 mm (abhängig vom Bewehrungsdurchmesser). Nach Auswertung der Messdaten des FERROSCAN Ps 200 wurde deutlich, dass in allen untersuchten Bereichen der Mindestwert eingehalten wurde. Dies ist auch am sogenannten 5%-Quantil in Bild A 9 bis Bild A 11 zu erkennen, das jeweils mit 52,4 mm (Beckenboden), 57,7 mm (oberhalb Fußraste) und 53,7 mm (unterhalb Fußraste) über den angenommenen 40 mm liegt.
